Søndre Mohagen 80, 2016 FROGNER

**Pen 3-roms selveier i 2. etasje med  
parkeringsplass | Nydelig, solrik  
balkong | Kort vei til servicetilbud  
og marka**

Leilighet  
Søndre Mohagen 80  
2016 Frogner

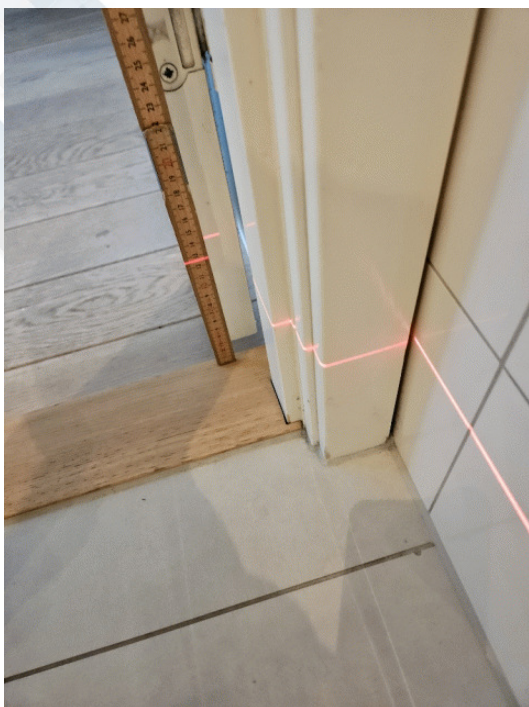
Det er ikke påvist riss og sprekker.  
 Det er ikke påvist sprekker i fuger.  
 Det er ikke påvist bom (hulrom) under fliser.  
 Det er ikke påvist spor etter råteskade, muggvekst eller skadedyr.  
 Det er ikke påvist tilfredsstillende fall til sluket. Se under.  
 Terskel er vurdert som ikke tilfredsstillende. Se under.  
 Det er påvist tilfredsstillende høydeforskjell fra toppen av sluket til toppen av membranen ved dørterskelen.  
 Det er ikke påvist flekker eller andre skader.

Dørterskel er ikke tilstrekkelig høy, den ble målt til 10mm, kravet er 25mm der hvor gulv er mer eller mindre i vater. TG2

**Merknader:** Utskifting/vedlikehold: Normal tid før utskifting av gulv i våtrom med keramiske fliser direkte på membran er 10 - 30 år.

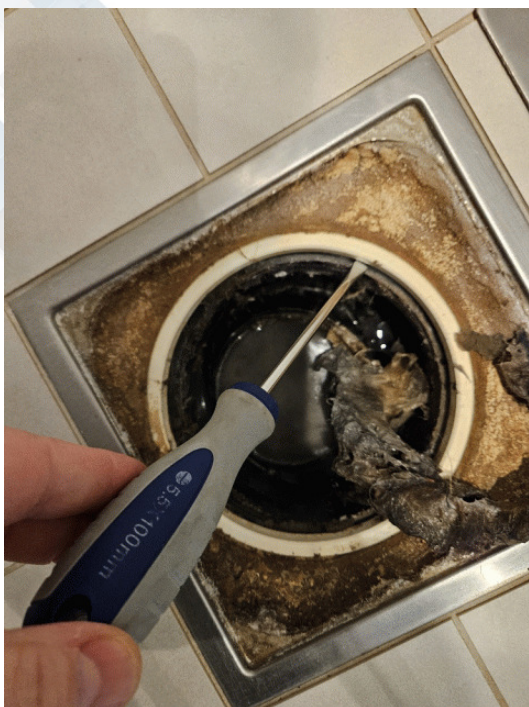
#### TG 2 1.1.3 Membran, tettesjiktet og sluk

Membranen er fra 2007

Det er påvist avvik i forhold til sluk, rørgjennomføringer, mansjetter eller klemring. Se under.

Membranen ligger skjult i konstruksjonen og kan ikke undersøkes uten å gjøre destruktive inngrep ved å demontere fliser. Viktig å merke seg at membran er en bygningsdel som har en naturlig slitasje over tid med en forventet levetid. Fuktsøk inne på flislagte våtrom blir ikke utført da det vil gi uklare indikasjoner på om fukten ligger mellom fliser og membran eller under membran.

Det ble boret hull fra tilstøtende rom (soverom 2) til bad, det ble målt normalt fuktinnhold i bunnsvill under 5 vekt-%. TG1

Det ble fuktsøkt etter fukt på tilgjengelige tilstøtende overflater under befaringen, der det ikke ble avdekket unormale verdier. TG1

**Merknader:** Utskifting/vedlikehold: Normal forventet levetid før utskifting av gulvsluk er 30 - 60 år.

Utskifting/vedlikehold: Normal tid før utskifting av vegger og gulv i våtrom med keramiske fliser direkte på membran er 10 - 30 år.

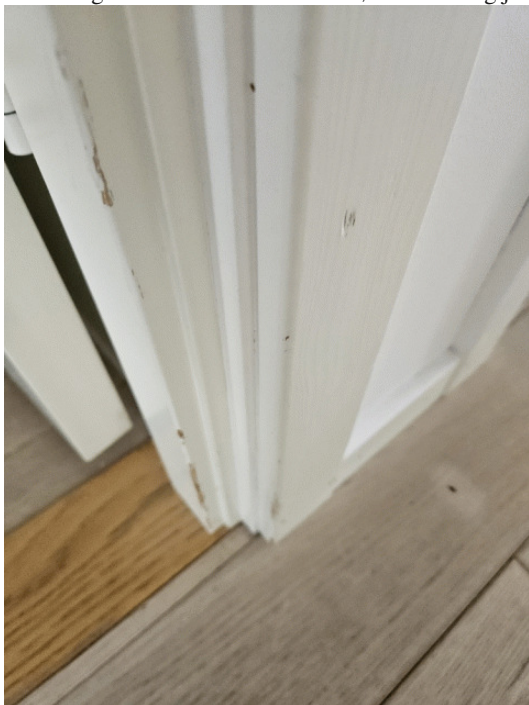
Det ble foretatt en enkel funksjonstest av enkelte innedører og ytterdør, det er stedvis hakk og slitemerker på nedre del av gerikter, karmen og fotlister. TG2

**Merknader:** Utsifting/vedlikehold: Normal tid før kontroll og justering av vinduer, hengslede er 2 - 8 år.  
 Utsifting/vedlikehold: Normal tid før utsifting av trevindu er 20 - 60 år.  
 Utsifting/vedlikehold: Normal tid før utsifting av stålvinduer/aluminiumsvinduer er 30 - 50 år.  
 Utsifting/vedlikehold: Normal tid før maling og beising av vinduer er 2- 6 år.  
 Utsifting/vedlikehold: Normal tid før utsifting av tredører og aluminiumsdører er 20 - 40 år.  
 Utsifting/vedlikehold: Normal tid før kontroll og justering av tredører er 2 - 8 år.  
 Utsifting/vedlikehold: Normal tid før maling og lakking av tredører er 2 - 6 år.  
 Utsifting/vedlikehold: Normal tid før utsifting av tredør er 20 - 40 år.  
 Utsifting/vedlikehold: Normal tid før kontroll og justering av tredører er 2 - 8 år.

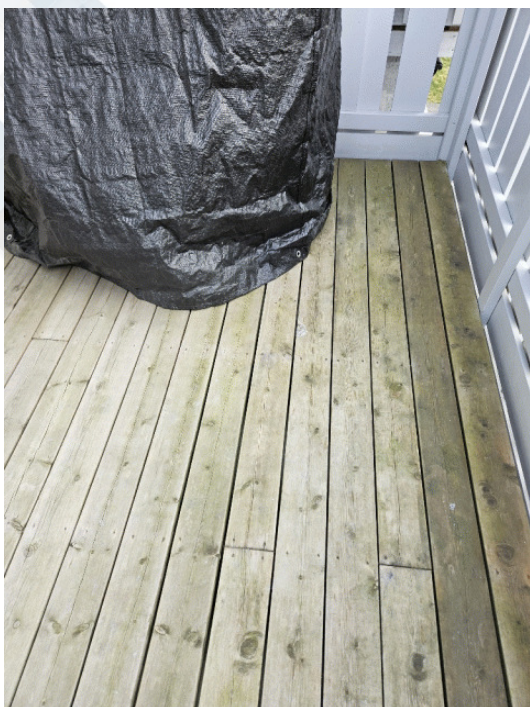
## 5. Balkonger, verandaer og lignende

Det er påvist skader, slik som avskalling, deformasjoner, riss, sprekker, råteskader og/eller rust på overflater, se under.

Det er ikke påvist nevneverdige skader i tettesjiktet.

**Merknader:** Utsifting/vedlikehold: Normal tid før utsifting av terrassebord er 10 - 20 år.

Utsifting/vedlikehold: Normal tid før overflatebehandling av terrassebord er 4 - 8 år.
