Gullbekkstien 30B, 4120 TAU

**Tau - Innholdsrik og romslig  
leilighet i 2.etasje med 3 soverom  
og meget sentral beliggenhet**

# Kjekk leilighet som passer ypperlig for den som vil bo sentralt, enkelt og lettstelt!

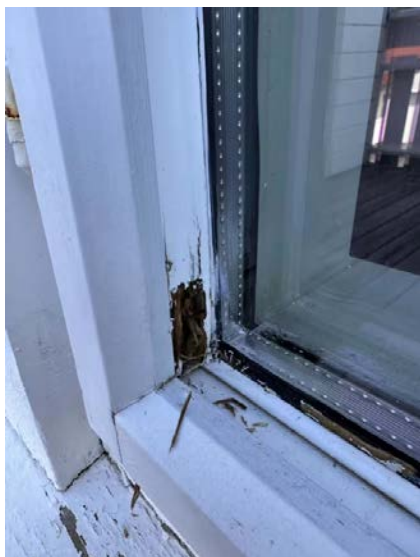
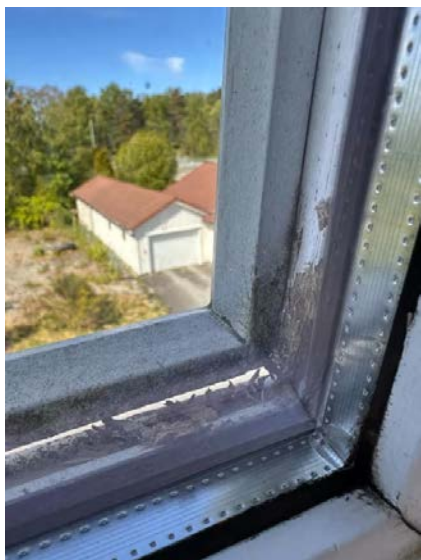
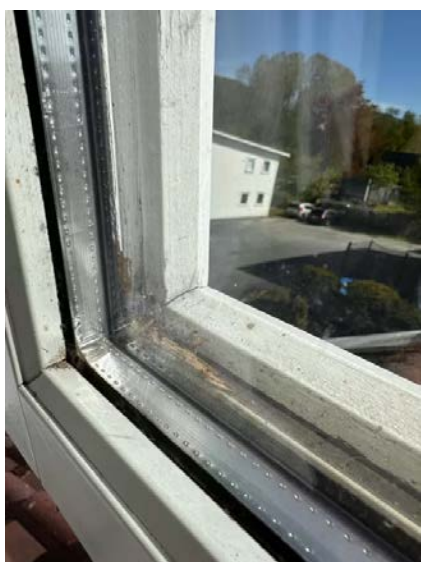
### 6.2 Vinduer og dører

| Ytterdør i tre, gjilje vinduer med 2-lags glass og nordan balkongdør med 2-lags glass. | |
| Er det påvist værslitte karmen, fuktskader eller råteskader? | Ja |

| Oppsummering av vinduer og dører | TG-3 |
|---|---|
| Det registreres råteskader i alle soveromsvindu og stuevindu mot Vest, | |

| Oppsummering av vinduer og dører | TG-3 |
|---|---|
| Anbefaler å bytte vinduer med råteskader. | |

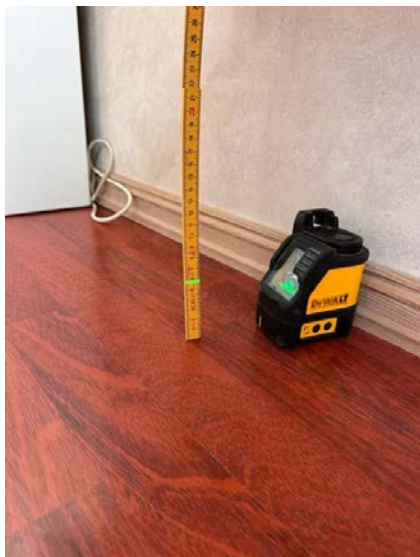
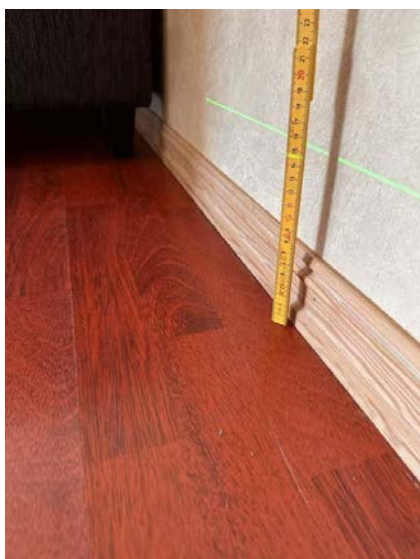
## 6.4 Etasjeskille og gulv på grunn

| Type | Trebjelkelag |

| Er det påvist nedbøy, skjevheter eller svikt i etasjeskille/gulv? | Ja |

Med bruk av nivelleringslaser ble det registrert 70 mm. avvik i stue, målt fra gangdør til vegg mot Vest. 90 mm avvik i stue / kjøkken, målt fra vegg mot Nord til vegg mot Sør. 35 mm. avvik på soverom 1 etg. målt fra dør til vegg mot Sør. 55 mm. avvik på soverom loft mot Øst, målt fra vegg mot Sør til vegg mot Nord. 55 mm. avvik på soverom loft mot Øst, målt fra vegg mot Nord til vegg mot Sør. 35 mm. avvik på soverom mot Øst loft, målt fra dør til vegg mot Vest. I tillegg til lokale skjevheter og stedvis knirk.

Tilstandsgrad 3 gis med bakgrunn i standardens krav til godkjente måleavvik.

Det anbefales at det gjøres ytterligere undersøkelser for å avdekke årsak og skadeomfang som grunnlag for et mer detaljert og riktig kostnadsoverslag.

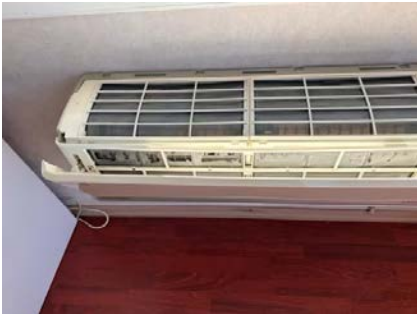
## 6.12 Varmesentral

| Type anlegg | Varmepumpe |
| Luft til luft varmpumpe plassert i stue. | |
| Det registreres skader i varmpumpe. | |

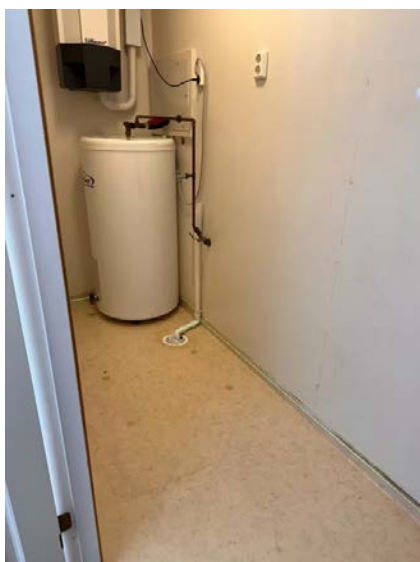
### 6.16 Våtrom: Vaskerom

| Er det påvist avvik i krav om høydeforskjell på tettesjikt/fall til sluk? | Ja |
| Er det fare for at lekkasjevann fra installasjoner i rommet ikke når sluket? | Ja |

| Har membran/tettesjikt nådd en alder som gir økt risiko for skader eller følgeskader? | Ja |
