Nøkkelinformasjon

Flott fritidsleilighet over to etasjer  
med romslig terrasse og god  
solgang | Kort avstand til skiløyper  
og sentrum.

Leilegheit i sameiga  
Finnbutunet 48  
5713 Vossestrand

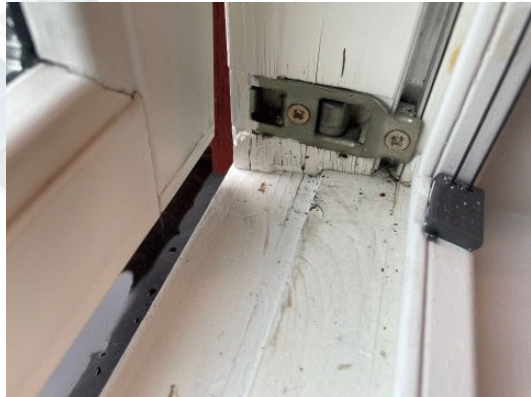
- Avvik:
- Vedlikeholdsmangel.
  - Lause og skada beslag.
  - Sprukken og fuktig ved i stovevindauga.

Det er registrert enkelte vedlikeholdsmanglar, sam malingsøl på terrassedør ved kjøken. Nokre beslag er lause og bør forankrast betre mot list/karm.  
Vidare ligg vindauget i gavlveggen i stova meir utsett til enn dei andre vindaugene, og det er registrert sprekker og avskalla overflatebehandling i karm. Dette indikerer at vindauget er meir påverka av vår enn dei øvrige vindaugene, og overflatebehandlinga bør fornyast for å hindre vidare nedbryting av treverket.  
Desse forholda er hovudsakleg av vedlikehaldsmessig karakter og har førebels ikkje funksjonell betydning, men manglande oppfølging kan over tid føre til redusert beskytting av karmar og beslag mot fukt og vêrslitasje.

Manglande vedlikehald og lause beslag kan medføre fuktopptak i karmar og tilgrensande trekonstruksjonar dersom vatn trengjer inn i overgangane. Sprekkar og avflassing i overflatebehandling kan over tid føre til oppfukting og råteutvikling dersom tiltak ikkje vert utført.
