# Tilstandsrapport

Boligbygg med flere boenheter

Odelsvegen 28, 2063 JESSHEIM

Befaringsdato: 14.01.2025

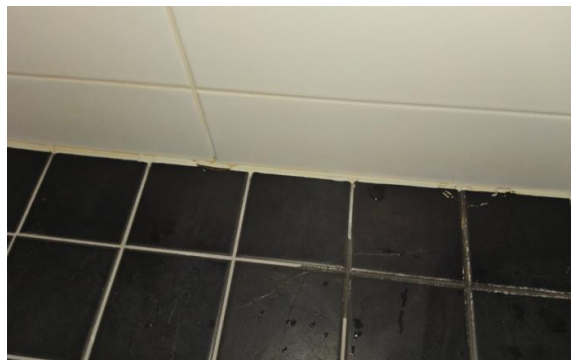
### TG 2 Overflater Gulv

Gulvet er flislagt. Rommet har elektriske varmekabler. Fall mot sluk er målt til 3mm.

Tre fliser mot vegg i dusjsonen er sprekt.

Flisene må byttes for å lukke avviket.

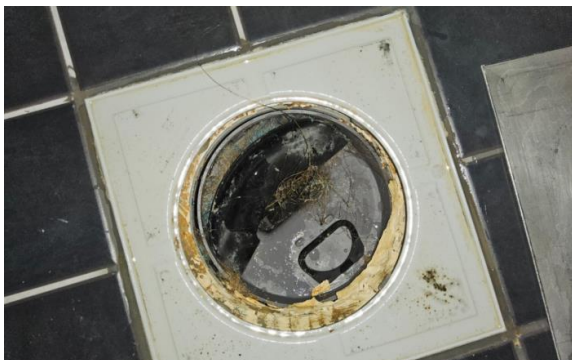
### ! TG 2 Sanitærutstyr og innredning

Rommet har innredning med nedfelt servant, veggmontert toalett, dusjvegger/hjørne og opplegg for vaskemaskin.

- Det er ikke påvist tilfredsstillende løsning for å synliggjøre lekkasje fra innebygget sisterner.

- Ved implementering av innebygget sisterner var det ikke krav om lekkasjesikring, konstruksjonen bør jevnlig observeres.

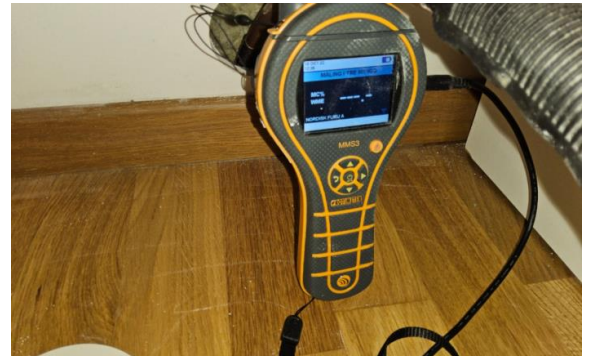
Hulltaking er foretatt uten å påvise unormale forhold. Hulltaking er foretatt i gang. Fuktkvotemåling (vekt%) i konstruksjonen ble målt til 0-6.

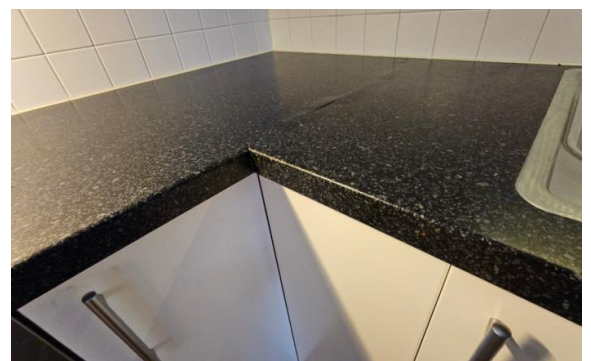
### ! TG 2 Overflater og innredning

Kjøkkenet har innredning med glatte fronter. Benkeplaten er av laminat. Det er avsatt plass i innredningen til kjølfrysenskap. Oppvaskmaskin, platetopp og stekeovn er integrert. Det er montert komfyrvakt.

- Det er ikke påvist tegn på at det er montert lekkasjedeteksjon ved oppvaskmaskin/oppvaskkum, dette er et krav på kjøkkenet ut ifra alder. Det er en fuktsvelling i overgangen mellom benkeplatene.

- Det bør monteres lekkasjedeteksjon ved oppvaskmaskin/oppvaskkum.

Tiltak for fuktsvelling i benkeplate anbefales. Men det er ikke umiddelbare behov for dette.
