# Hyttetun med idyllisk beliggenhet ved Svinetjernet på Sandbakkadn, nær Yddin.

# Tilstandsrapport

## FRITIDSBOLIG

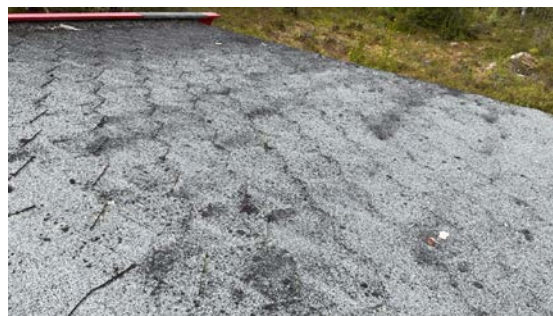
Slitasje på takteking

- Når takteking og undertak begynner å bli gamle, øker risikoen for lekkasjer, noe som kan føre til omfattende og kostbare reparasjoner av underliggende konstruksjoner dersom en ikke foretar tiltak på konstruksjonene før dette oppstår.

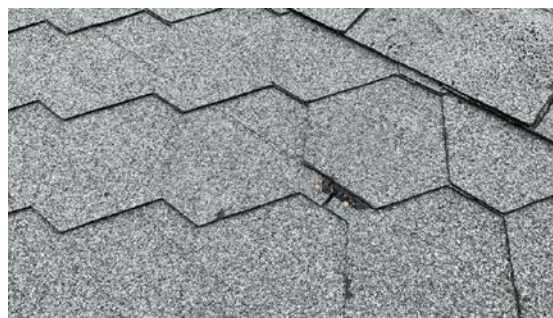
Synlig slitasje med dels dråpe på shingel avrevet, må hensyntas alder

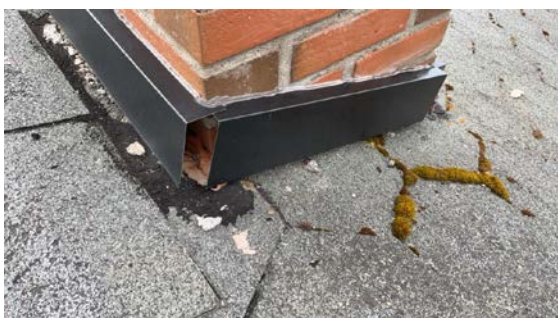
Manglende fotbeslag og bør etableres for tilstrekkelig overgang pipe og takking

- Det bør lages system for bortledning av vann fra taknedløp ved grunnmur.
- Overvåk tilstanden jevnlig. For å få tilstandsgrad 0 eller 1 må beslag/renner/nedløp skiftes ut, men tidspunktet for når dette er nødvendig er vanskelig å si noe om.
- Stigetrinn for feier må monteres.

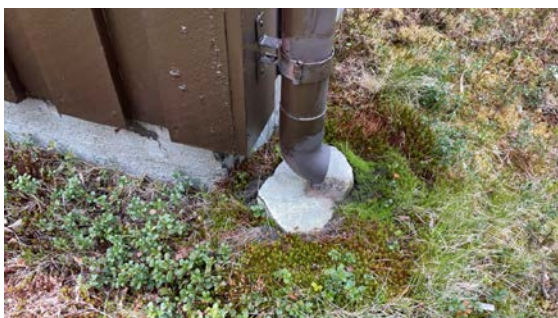
Anbefaler bortledning av takvann vekk fra bygningskropp

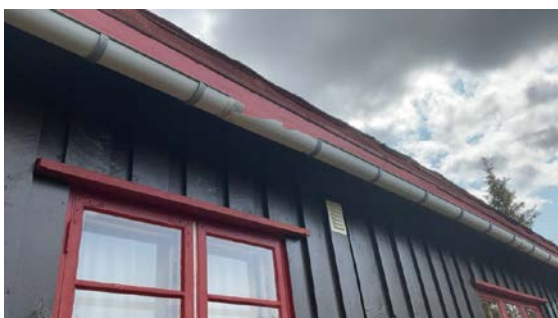
Skade på takrenne, må skiftes

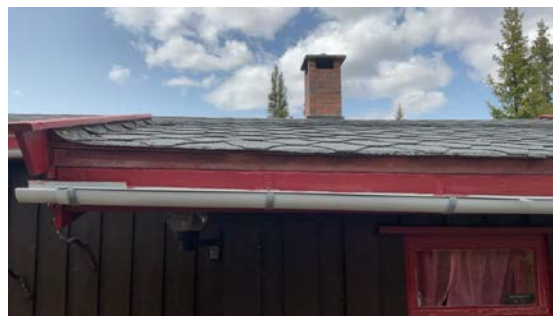
Skjevhet i tak, årsakssammenheng med fundamenteringsmetode/grunnforhold

Forholdene må holdes under tilsyn og tiltaksbehov må vurderes.

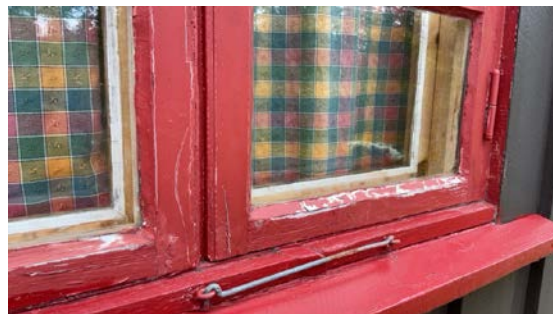
Vinduer er fra byggeår, må hensyntas alder og vedlikeholdsetterslep

- Det må påregnes noe vedlikehold og at enkelte vinduer må skiftes ut.

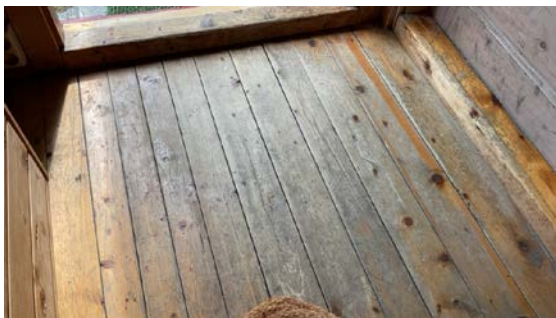
Slitasje på overflater, gulv har behov for slip/overflatebehandling

- Overflater må utbedres eller skiftes.

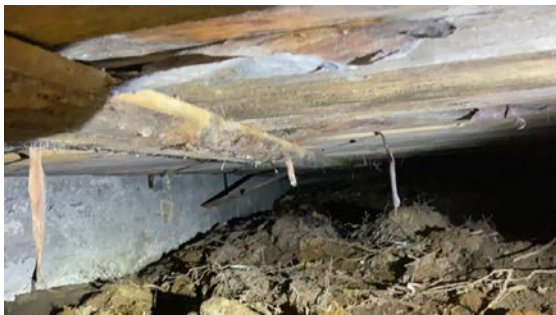
Synlig muggslør på stubbeloft

- Fuktsperre på bakken bør etableres.
- Vær oppmerksom på denne risikoen, overvåk tilstanden og undersøk dette nærmere, helst med hjelp av en fagkyndig.
- Andre tiltak:

Må foretas tiltak for å lukke avvik. (utbedring i sammenheng med bygningsdel/etasjeskille)

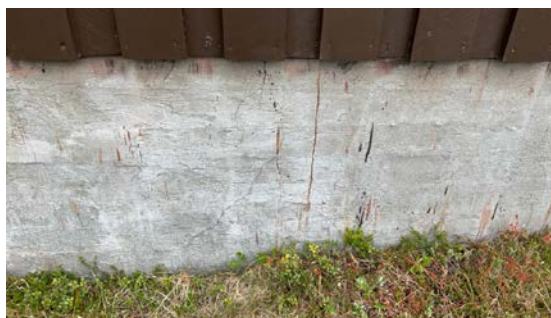
- Grunnmuren har sprekkdannelser.
- Det er avvik:
- Fundamentert på terreng som var vanlig på oppføringstidspunkt. Dette er en risikokonstruksjon med henhold fuktpåkjenninger og bevegelser fra tele/setninger fra grunn, som er årsaksammenheng med registrert skjevhet i hytta. Grunnmuren har setninger, ref. pkt. Etasjeskille. Dette er forholdvis vanlig mtp. oppføringstidspunktet og byggeskikk. Inspeksjon av grunnmur i sin helhet var ikke mulig å inspisere pga nedfylte masser rundt mur, men ved dreneringsarbeid vil mur avdekkes og kontroll av mur anbefales der tiltak vurderes.

Sprekkdannelse i mur

Forholdene bør holdes under oppsikt og utbedringer må vurderes om forholdene skulle endre seg.
