**Salgsobjekt:** Eierseksjon  
**Eierform:** Eierseksjon  
**Byggeår:** 1911  
**BRA-i/BRA Total** 59/65 kvm  
**Tomtstr.:** 600.9 m<sup>2</sup>  
**Soverom:** 1  
**Antall rom:** 3  
**Gnr./bnr.** Gnr. 160, bnr. 146  
**Snr.** 11  
**Oppdragsnr.:** 1101250180

# Lys og spennende selveier. Toppleilighet med inntrukket veranda- med utsikt over elven.

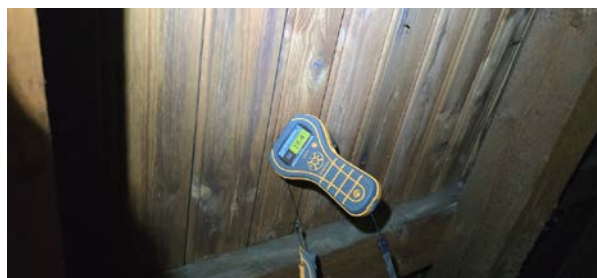
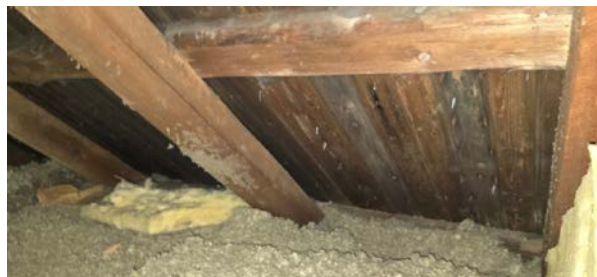
- Det er begrenset/dårlig ventilering av takkonstruksjonen.
- Det er påvist fuktskjolder/skader i takkonstruksjonen.

Evt. lufting i raft bør også undersøkes nærmere. Generelt anbefales det god lufting med minimum 5 cm spalter.

Forhøyde fukt verdier i undrer tak vil variere med årstider og anbefales overvåkes jevnlig og følge utviklingen. Nærmere undersøkelser anbefales.

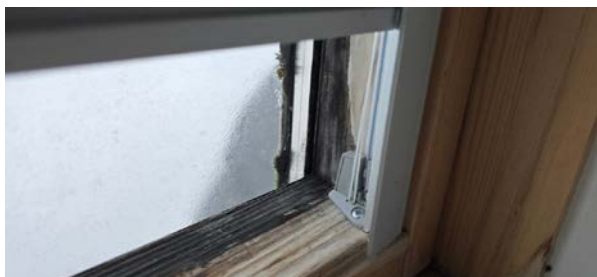
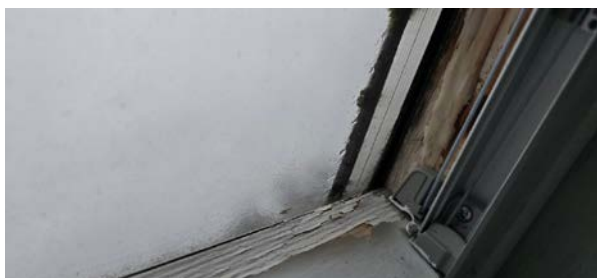
Leiligheten har malte trevinduer med isolerglass. Vinduene er fra ca 1997.  
Velux-takvinduer.

Det er fuktmerker og fluss i maling/lakk spesielt på takvinduer. Synlig svart-sopp.

- Vinduer må justeres.
- Det må påregnes noe vedlikehold og at enkelte vinduer må skiftes ut.
- Kondensering på enkelte glass har medført fuktskader i treverk som kan medføre utskiftningsbehov av enkelte vinduer.

Det ødelagte håndtaket må skiftes.

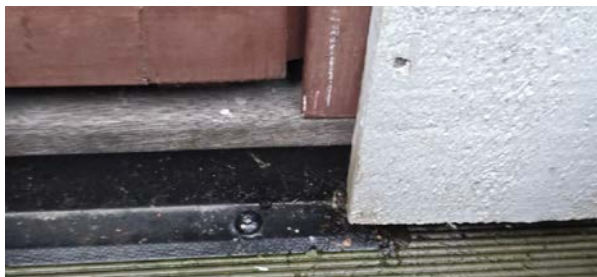
- Karmene i dører er værslitte utvendig og det er sprekker i treverket.

Råte i karm

- Det må foretas lokal utbedring.

Skyvedøren anbefales skiftet, eller lokal utbedring av råte i dørkarm.

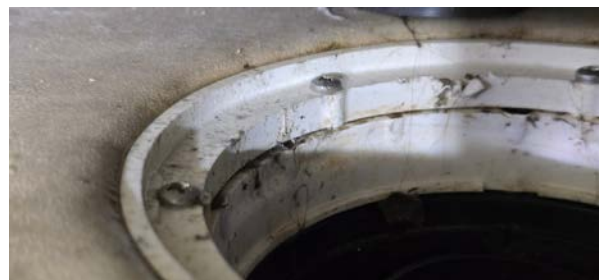
- Det er påvist mangelfull/feil utførelse rundt rørgjennomføringer e.l. som gir fare for fukt i konstruksjonen i våtsone.
- Mer enn halvparten av forventet brukstid er passert på slukløsningen.

Utett rør gjennomføring i vegg

- Det må foretas lokale tiltak for å utbedre utettheter på våtrommet.
- Konsekvensen er at det kan oppstå fuktskader i konstruksjonen bak overflatematerialet. Vann kan trenge inn gjennom utette rørgjennomføringer og forårsake fuktskader ved fukttilførsel gjennom enten bruksvann eller lekkasjevann.
- Sluket må sjekkes og rengjøres jevnlig.
- Eldre sluk av plast er ofte utsatt for lekkasjer og særlig i overganger. Eventuelle lekkasjer kan medføre fuktskader på tiliggende konstruksjoner.

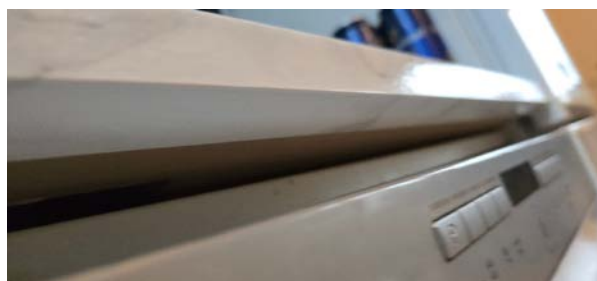
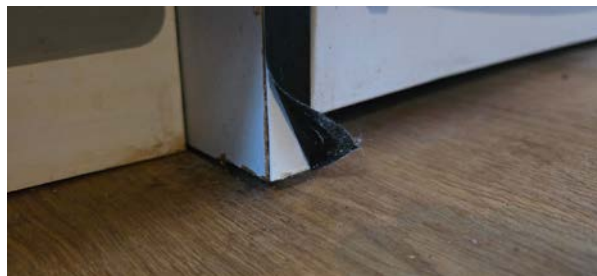
- Det er påvist fuktskjolder i overflater.

Det er swelling i dekkside ved kjøleskap og i skjøter på benkeplaten. Noe luft under foliering og løs foliering. Det er ikke montert vannstopp eller komfyrvakt. Det mangler fuktsikring av benkeplaten ved oppvaskmaskin. Fronter har noe bruksmerker.

Det anbefales montering av vannstopp og komfyrvakt.
