Nøkkelinformasjon

Lys og spennende selveier. Toppleilighet med inntrukket veranda.

Befaringsdato: 03.12.2025

Rapportdato: 12.12.2025

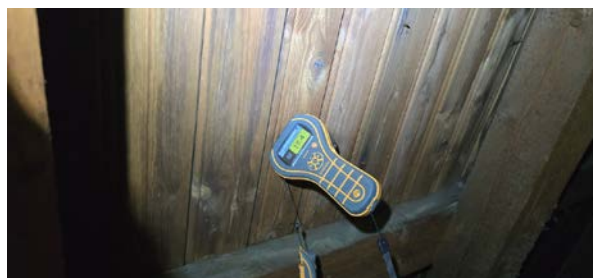
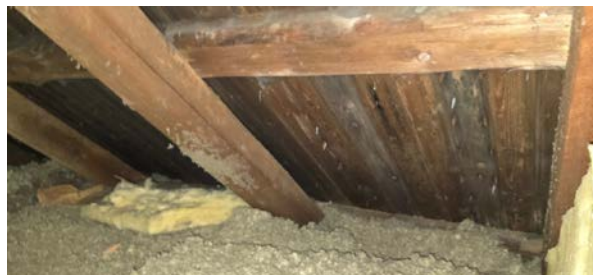
Vurdering av avvik:

- Det er begrenset/dårlig ventilering av takkonstruksjonen.
- Det er påvist fuktskjolder/skader i takkonstruksjonen.

Evt. lufting i raft bør også undersøkes nærmere. Generelt anbefales det god lufting med minimum 5 cm spalter.

Forhøyde fukt verdier i undrer tak vil variere med årstider og anbefales overvåkes jevnlig og følge utviklingen. Nærmere undersøkelser anbefales.

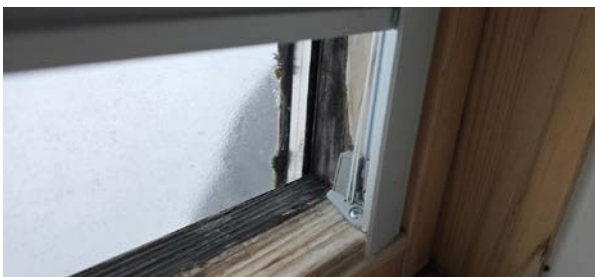
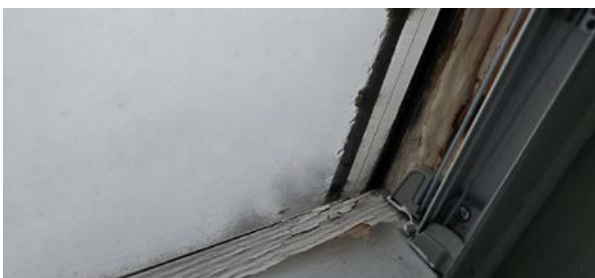
TG 2 Vinduer

Leiligheten har malte trevinduer med isolerglass. Vinduene er fra ca 1997. Velux-takvinduer.

Det er fuktmerker og flass i maling/lakk spesielt på takvinduer. Synlig svartsopp. Det ene takvinduet har et ødelagt håndtak.

- Vinduer må justeres.
- Det må påregnes noe vedlikehold og at enkelte vinduer må skiftes ut.
- Kondensering på enkelte glass har medført fuktskader i treverk som kan medføre utskiftningsbehov av enkelte vinduer.

Det ødelagte håndtaket må skiftes.

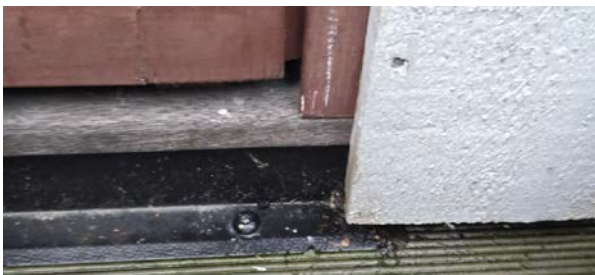
- Karmene i dører er værslitte utvendig og det er sprekker i treverket.

Råte i karm

- Det må foretas lokal utbedring.

Skyvedøren anbefales skiftet, eller lokal utbedring av råte i dørkarm.

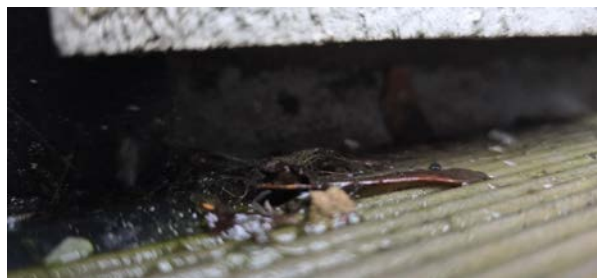
- Det er påvist fukt-/råteskader i konstruksjonen.
- Rekkverket er for lavt i forhold til dagens krav til rekkverkshøyder.
- Oppbyggingen av terrasse/balkong øker faren for skjulte skader i konstruksjonene.

Det må utbedres beslag under dør, mellom tekking og underkant terrasse dør. Det er fare for vanninntrenging under terrassedør.

- Det er ikke krav om utbedring av rekkverkshøyde opp til dagens forskriftskrav.
- Råteskadede konstruksjoner må skiftes ut.

Kostnadsestimert: 20 000 - 100 000

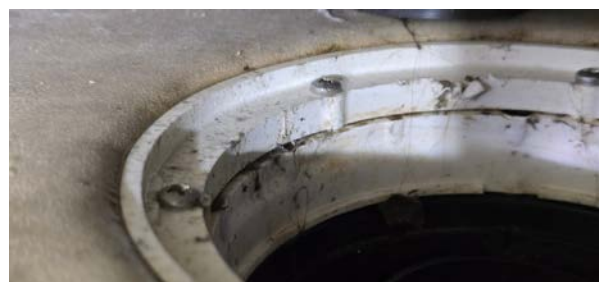
Belegget er ikke synlig sveiset i hjørne ved toalett. Det er kun benyttet silikon. I våtrom (bad, vaskerom) er sveising avgjørende for å skape en fullstendig vanntett barriere, beskytte undergulvet og hindre fuktrelaterede skader. Våtroms tapet som er overmalt har en høy alder.

Utett rør gjennomføring i vegg

- Det må foretas lokale tiltak for å utbedre utettheter på våtrommet.
- Konsekvensen er at det kan oppstå fuktskader i konstruksjonen bak overflatematerialet. Vann kan trenge inn gjennom utette rørgjennomføringer og forårsake fuktskader ved fukttilførsel gjennom enten bruksvann eller lekkasjevann.
- Sluket må sjekkes og rengjøres jevnlig.
- Eldre sluk av plast er ofte utsatt for lekkasjer og særlig i overganger. Eventuelle lekkasjer kan medføre fuktskader på tiliggende konstruksjoner.

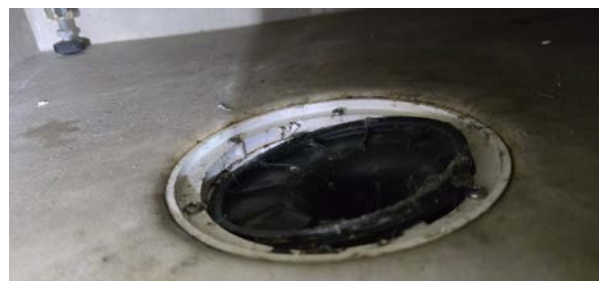
Ikke synlig belegg/membran under klem ring
