Vestsivegen 68 E, 2406 ELVERUM

**Boligtype:** Tomannsbolig  
**Eierform:** Eierseksjon  
**Byggeår:** 2020  
**BRA/P-rom:** 88/84 m²  
**Gnr./bnr.** 13/34  
**Oppdragsnr.:** 1211230179

# Tilstandsrapport

## DEL AV TOMANNSBOLIG

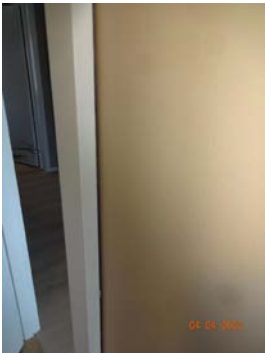
### Overflater - 2

Overflater med malte gipsplater.  
Himlinger med malte plater. Innfelt downlight i himling.

Oppsprekking i fuge i overgang vegg/himling i stue.  
Påvist glippe i mellom gerikt/veggflate på ett soverom i 2.etasje.

- Det må foretas tiltak for å lukke avviket.

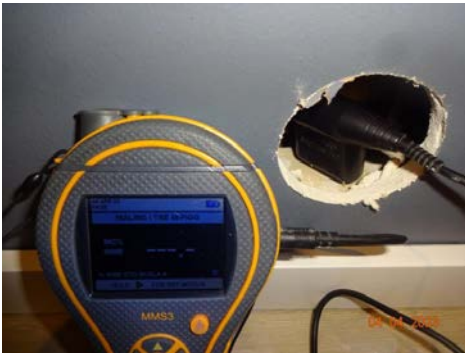
Tilliggende konstruksjoner våtromTG 0

Hulltaking er foretatt nederst på delevegg mot våtsonen. Ved bruk av fuktmåler ble det ikke registrert unormale verdier.

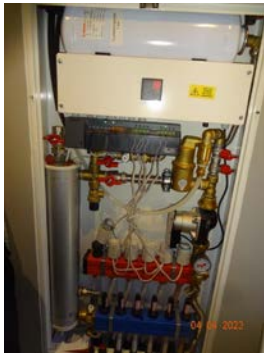
Vannbåren varmeTG 0

Fordelerskap til vannbåren gulvvarme i entré.  
Oppvarming med el.kassett.
