# Velkommen!

# Tilstandsrapport

Andelsnummer 1

Befaringsdato: 13.08.2025

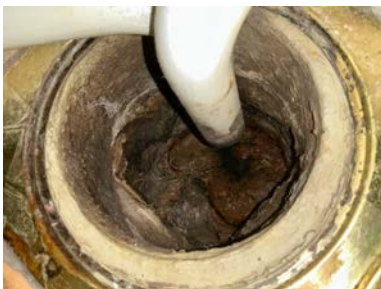
- Det er avvik:
  - Det er vanskelig å undersøke detaljer i sluket under befaringen.
  - Membranen kan ikke konstateres visuelt, og det foreligger ikke dokumentasjon som etter vurderingskriterier i NS3600 gir TG 2.
  - Sluket har oppnådd mer enn halvparten av forventet levetid. Eldre sluk gir større mulighet for slitasje som kan føre til utettheter.
  - Membranen har nådd en alder der utskifting nærmer seg. Når membranen eldes, svekkes den gradvis og kan utvikle mindre utettheter som slipper fukt ned i konstruksjonen. Hvor raskt dette skjer avhenger av kvalitet, utførelse og bruk, men regelmessig tilsyn er viktig. En full oppgradering med nytt tettesjikt må på grunn av alderen påregnes innen nær fremtid.
