# Tilstandsrapport

Selveierleilighet

G.A.Stouslands vei 5, 1671 KRÅKERØY

Befaringsdato: 04.02.2025

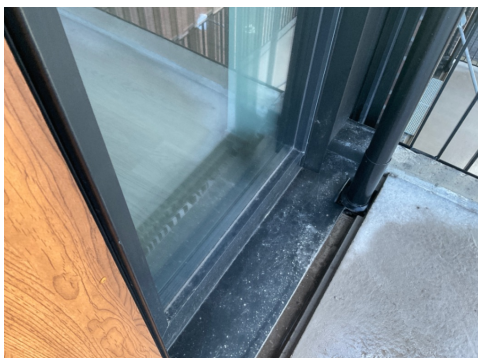
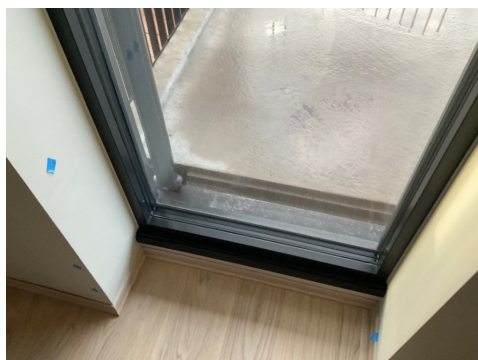
### ! TG 0 Vinduer

Vinduer med rammer og karmer i tre med isolerglass fra byggeår.

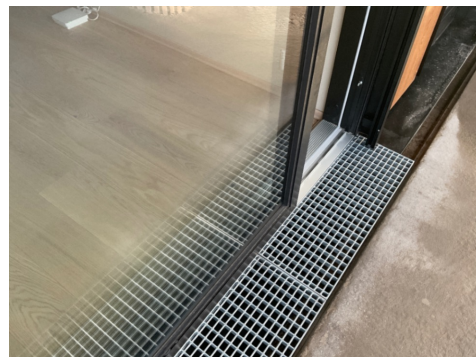
### ! TG 0 Dører

Ytterdør i tre fra byggeår.

Balkongdør i tre med stort glassfelt med isolerglass fra byggeår.

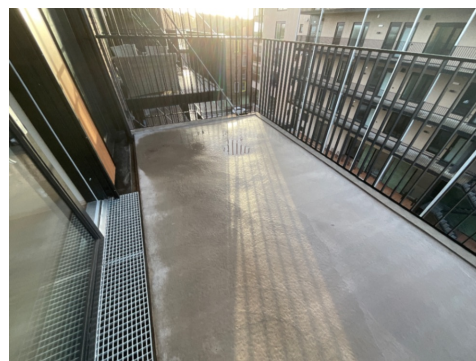
### ! TG 0 Balkonger, terrasser og rom under balkonger

Fra stue/kjøkken er det adkomst til balkong på 14 kvm.

Rekkverkshøyde er målt til ca. 122 cm og er innenfor dagens krav.

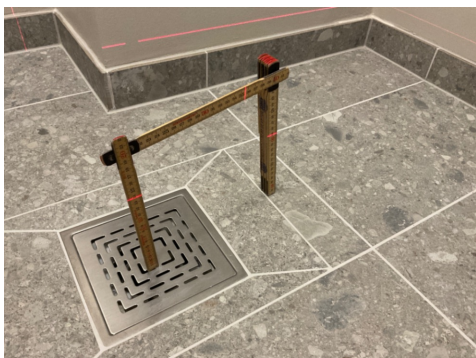
## ! TG 0 Overflater Gulv

Flislagt gulv med vannbåren gulvvarme. Det er målt en høydeforskjell på ca. 25 mm fra topp membran til topp slukrist.

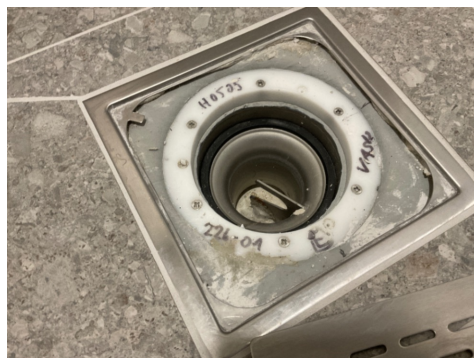
## ! TG 0 Sluk, membran og tettesjikt

Plastsluk.

Fuktmåling ikke mulig grunnet vannbåren gulvvarme.

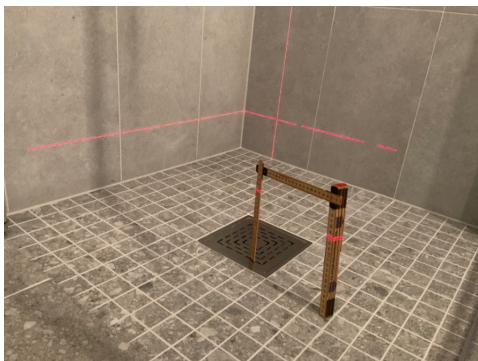
## ! TG 0 Overflater Gulv

Flislagt gulv med vannbåren gulvvarme. Det er målt en høydeforskjell på ca. 42 mm fra topp membran til topp slukrist.

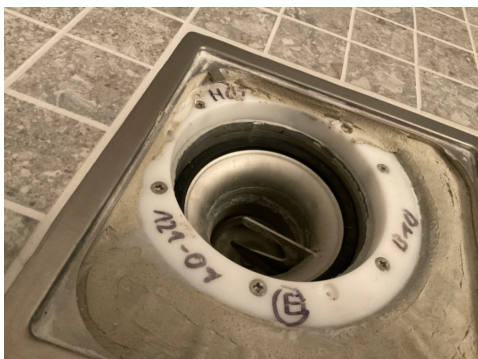
### ! TG 0 Sluk, membran og tettesjikt

Plastsluk.

Fuktmåling ikke mulig grunnet vannbåren gulvvarme.

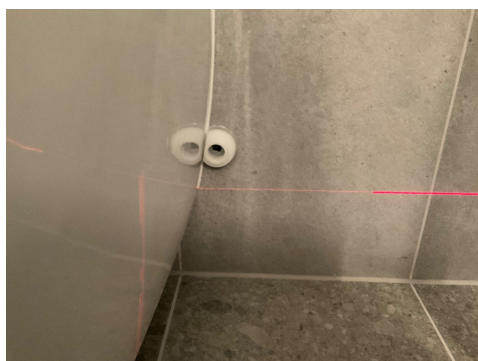
### ! TG 0 Sanitærutstyr og innredning

Rommet har innredning med nedfelt servant, veggfestet toalett og dusjhjørne.

Drensåpning er korrekt etablert i sistene iht. forskrifter.

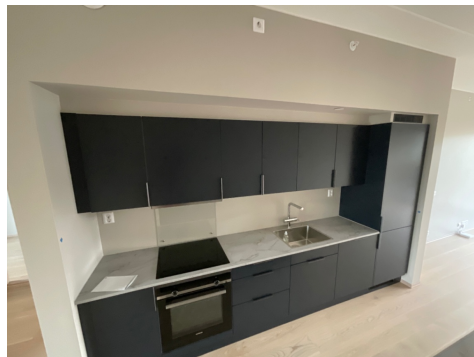
### ! TG 0 Overflater og innredning

Kjøkkeninnredning fra byggeår.

Kjøkkenet har slette fronter og laminat benkeplate. Integrert komfyr, platetopp, kjøl/fryseskap og oppvaskmaskin.

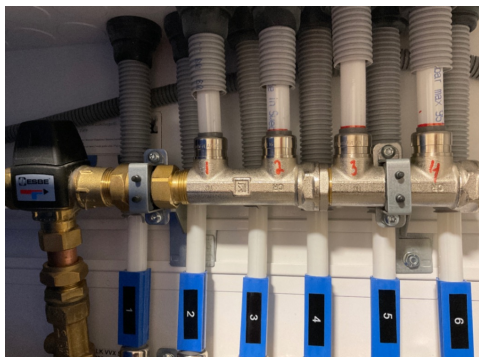
### ! TG 0 Vannledninger

Vannrør av pex (rør-i-rør) og flexislange.

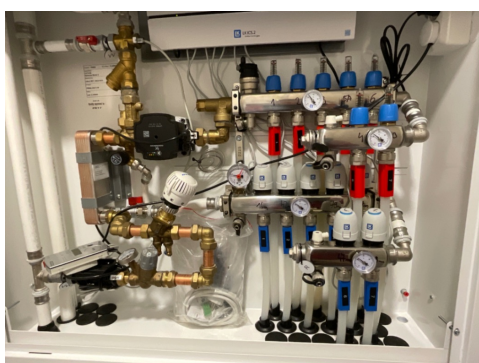
## TG 0 Vannbåren varme

Varmtvann og vannbåren gulvvarme via Fredrikstad Fjernvarme.

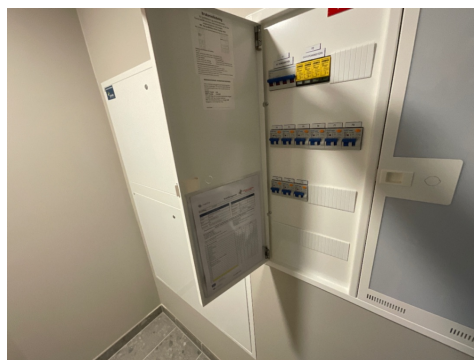
## TG 0 Elektrisk anlegg

Sikringsskap med automatsikringer. 9 fordelerkurser på hhv. 15 og 25 ampere. Hovedkurs på 63 ampere.

Nytt el-anlegg med garanti.
