Øverhaugvegen 9B, 7690 MOSVIK

**Vertikaldelt enebolig med med
flott beliggenhet. Sjøutsikt I 2
soverom I Garasje I Solrik terrasse.**

Tilstandsrapport

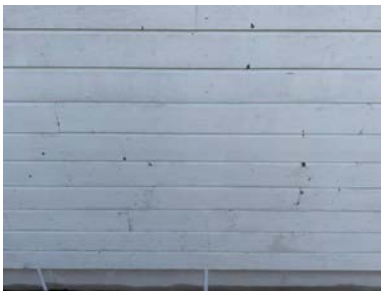
Kledningen fremstår med behov for vedlikehold.

Dette i form av overflatebehandling og lokale utbedringer.

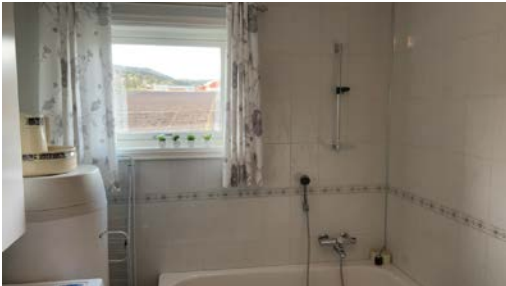
- Det er vindu/dør med ikke fuktbestandige materialer i våtsonen (ved vask, dusj, badekar, osv.), løsningen eller byggematerialet er uegnet.

- Uegnede materialer må fuktbeskyttes/utskiftes.

Montere dusjkabinett.

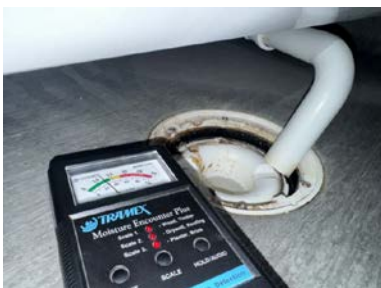
Det er plastsluk og synlig vinylbelegg som tettesjikt.

Ingen utslag ved fuktsøk

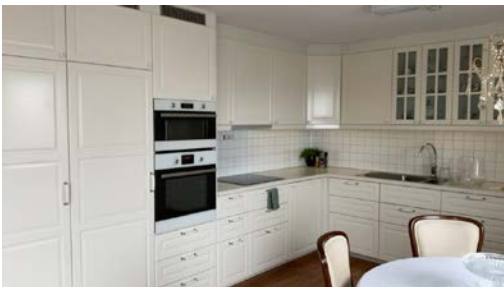
Kjøkkenet er fra byggeåret.
Kjøkkeninnredning med folierte skrog og profilerte fronter.
Benkeplater med vask.
Integrerte hvitevarer.

Hvitevarer er ikke funksjonstestet og omfattes ikke av tilstandsvurdering.
Ingen utslag ved fuktøk.

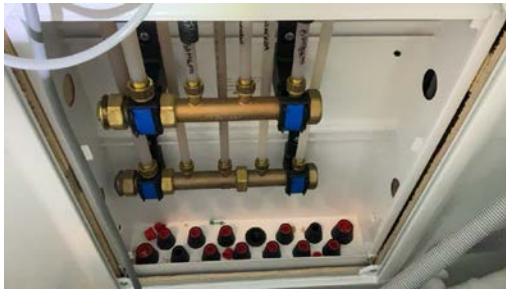
Ikke montert tettehylser i sidene i fordelerskapet, evt. lekkasje vil kunne medføre følgeskader.

Kontroll av skap, tette forskriftsmessig.

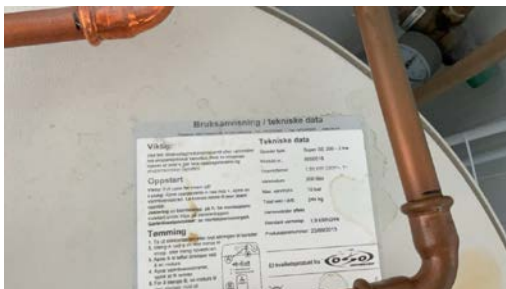
TG1 Varmtvannstank

Varmtvannsbereder er plassert på badet, denne rommer 200 liter og er fra 2013.
