Lunden 30, 0598 OSLO

**Sjelden mulighet- 4-roms topp og  
endeleilighet -Garasje- 2  
balkonger + terrasse-Svært gode  
solforhold/utsikt- Heis**

# Tilstandsrapport

Befaringsdato: 13.02.2026

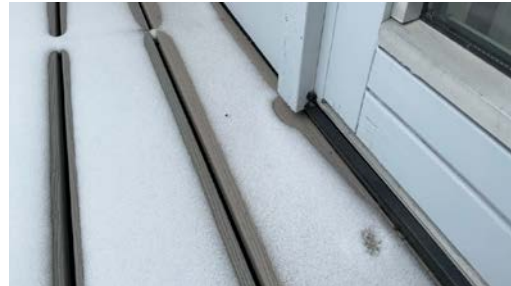
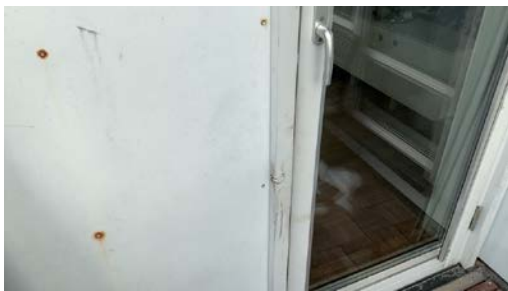
## **TG 2** Balkonger, terrasser og rom under balkonger

Boligen har to balkonger med utgang fra stue og kjøkken. Det er i tillegg uteplass ved inngangspartiet med tilhørende bod.

Balkongene har plateledning på vegger, og det er registrert rustdannelse rundt skruer og festemidler. Dekket på balkong 2 består av betongheller og treremmer oppå underliggende konstruksjon. Rekkverk på stor balkong er målt til ca. 90 cm.

Manglende inspeksjonsmulighet grunnet snødekke medfører begrenset kontroll av membran og fallforhold. Rustdannelse rundt festemidler indikerer fuktpåvirkning. Betongheller og treremmer oppå dekke kan holde på fukt og vanskeliggjøre kontroll av underliggende sjikt. Rekkverkshøyde på 90 cm er lavere enn dagens anbefalte høydekrav.

Dersom membran eller fallforhold ikke er tilfredsstillende, kan fukt trenge inn i konstruksjonen og medføre skader i underliggende etasje. Rust i festemidler kan svekke innfesting over tid. Lav rekkverkshøyde kan medføre økt fallrisiko. Oppfølging og ferdigstilling av planlagte tiltak anbefales.

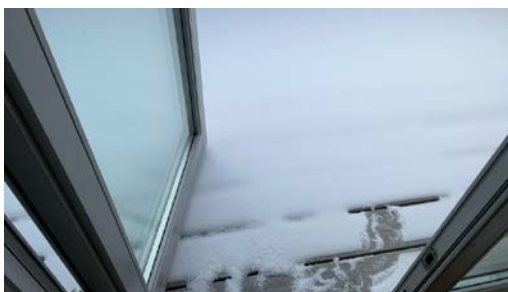
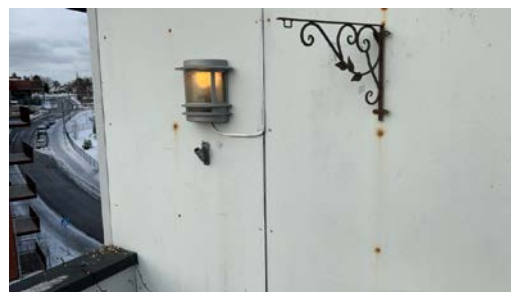
### **TG 2** Overflater

Det er målt høydeavvik på inntil ca. 10 mm gjennom stue.

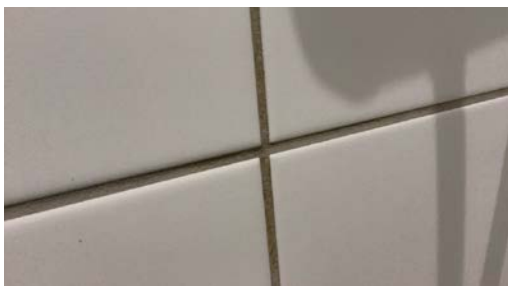
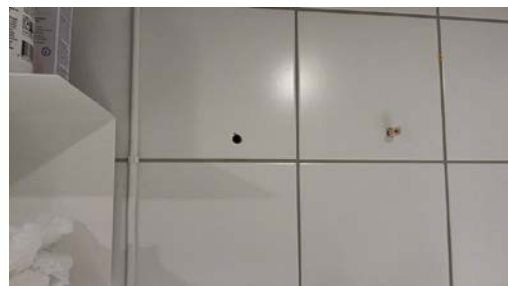
### ETASJE > BAD

Misfarging av fuger indikerer fuktbelastning og aldersrelatert slitasje. Med alder over 20 år har gulvkonstruksjonen passert halvparten av forventet levetid for våtrom.

Oppgradering av våtrom må påregnes på sikt.

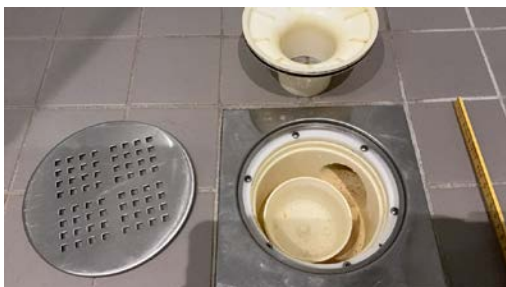
### TG 1 Sanitærutstyr og innredning

Fuktsøk gir utslag nær sluk, mens det ikke er registrert utslag rett utenfor slukområdet.

Manglende hulltaking medfører begrenset kontroll av konstruksjonen bak og under kabinen. Fuktslag nær sluk kan være normalt som følge av bruk. At det ikke registreres utslag utenfor sluksonen indikerer ikke spredt fukt på måletidspunktet. Skjulte forhold kan likevel ikke utelukkes.

Ved eventuell svikt i sluk eller tilkoblinger kan lekkasjer oppstå uten at dette oppdages tidlig, da konstruksjonen er lukket. Rehabilitering må påregnes på sikt.
