Spireaveien 10B, 0580 OSLO

**Lekker 3-romsleilighet med
sydvendt balkong på 6 m² |
Garasjeplass | Arealeffektiv
planløsning | Attraktivt område!**

Tilstandsrapport

3-ROMS LEILIGHET I 3. ETASJE:

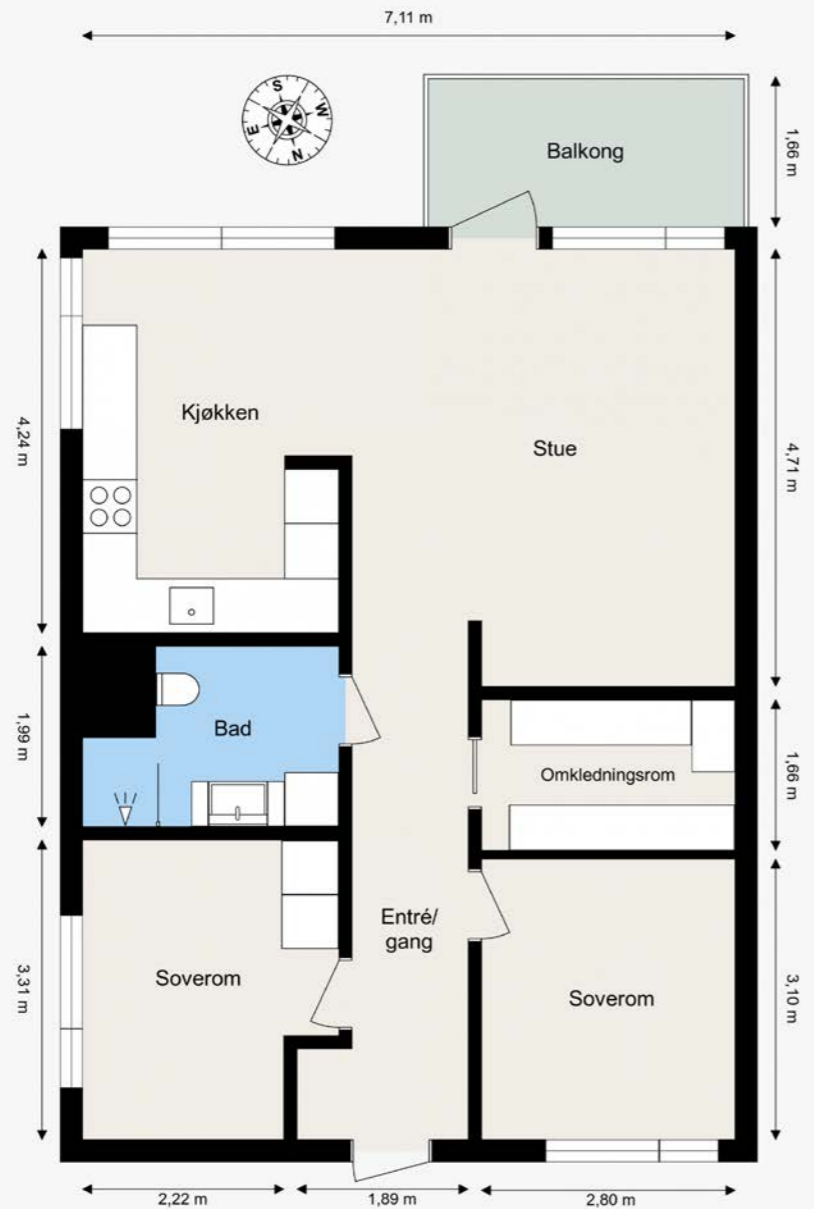
3. etasje

3. Etasje
Spireaveien 10 B

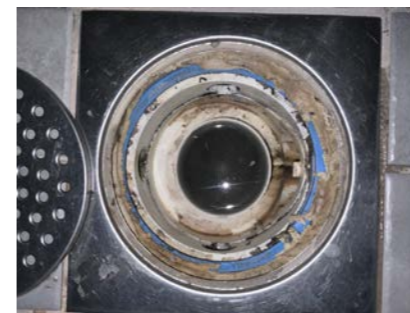
3. ETASJE > BAD

Det er ikke dreneringshull i innkassing for synliggjøring av evt. lekkasjevann. Dette er ikke uvanlig i denne type bad (prefabrikkerte våtromskabiner).

Det bør etableres lekkasjespalte ved gulv under veggmontert sistene, for synliggjøring av evt. lekkasjevann. Eventuell annen type lekkasjesikring, f.eks. lekkasjevarsler med sensorer og magnetventil på vannrør.

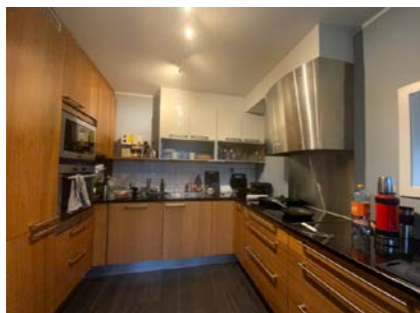
3. ETASJE > STUE/KJØKKEN

Delvis åpen kjøkkenløsning i stue, med takhøy innredning fra byggeårene.
Innredning med glatte, hvite høyglans overskap samt frostede vitrinedører.
Underskap med glatte, finerte fronter.
Benkeplate i stein med planlimt kum i rustfritt stål.
Flisfelt på vegg over deler av benk.
Stålplate på vegg over stekesone.
Downlights under overskap.

Det er montert lekkasjevarsler med sensor i kjøkkenbenk.

Det ble rutinemessig søkt etter fukt på typisk fuktutsatte steder med fuktindikator (Protimeter SM) på befaringen og det var ingen indikasjoner på fukt.

Svellskader på front på oppvaskmaskin.
Ellers normal og forventet brukslitasje, sett ut fra alder.

Tilstandsgrad satt ut fra helhetlig vurdering av rommet og innredning.
