# Tilstandsrapport

Boligbygg med flere boenheter

Kleivane 28, 5538 HAUGESUND

Befaringsdato: 31.10.2025

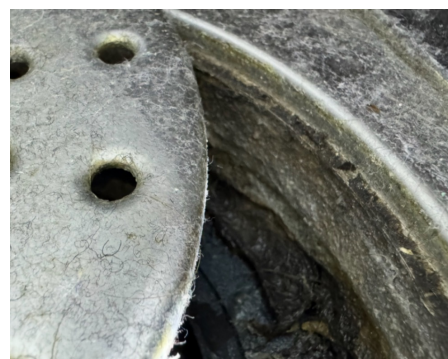
### ! TG 1 Sluk, membran og tettesjikt

DEt kan fremlegges dokumentasjon da det foreligger ferdigattest på bygget.

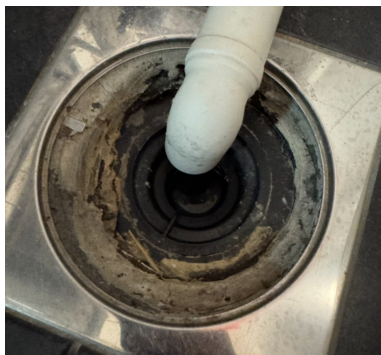
### ! TG 1 Sanitærutstyr og innredning

Utstyret som er installert i dette rommet er i alminnelig god kvalitet, og det er i god stand.

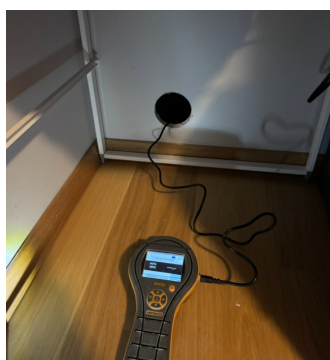
### ! TG 0 Tilliggende konstruksjoner våtrom

Det er utført hulltaking mot våt sone, og det er ikke indikert avvik i vegg. Normale fuktmålinger i treverk ligger på 7,5-12,5
