Prestvegen 2, 6600 SUNNDALSØRA

**Lys og tiltalende 2-roms  
borettslagsleilighet med heis og  
vestvendt innglasset balkong midt  
i sentrum!**

# Tilstandsrapport

Befaringsdato: 09.10.2025

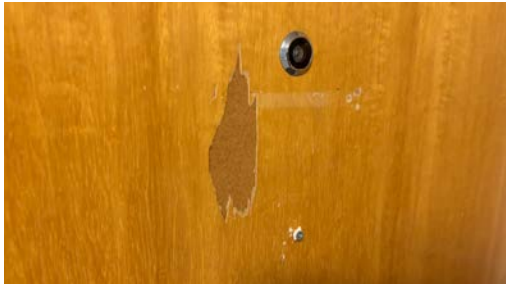
Det er registrert mindre skader på dørbladet på ytterdøren.

Til tross for dette avviket fungerer døren som den skal, da skaden kun er av estetisk karakter og ikke påvirker dørens funksjon.

Skade på ytterdøren

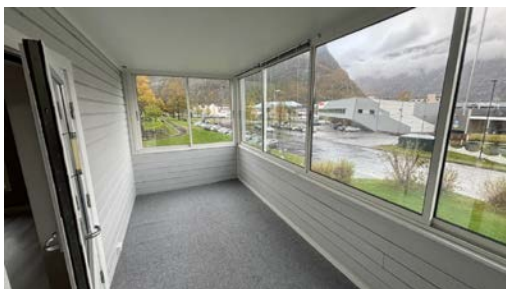
Balkongen er oppført i treverk og har terrassebord med teppe over, lagt på et lag med asfaltmembran. Vindusfeltene kan skyves, og enkelte vinduer har solskjerming. Balkongen har strømuttak.

Oversiktsbilde

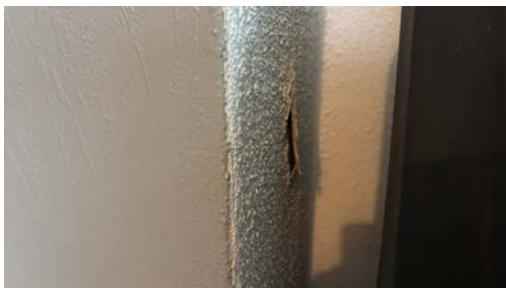
- Det er påvist sprekker og/eller riss i pipe.

Det er påvist skader på pussen ved ovnen, trolig forårsaket av varme.

Avskalling av pussen til venstre for peisen

- Det må foretas lokal utbedring.

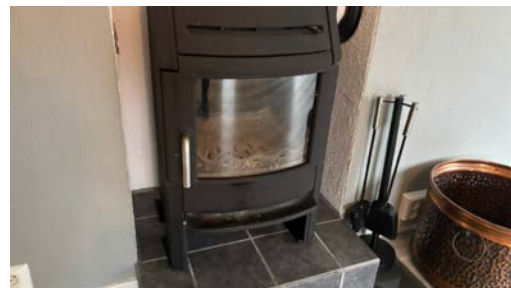
Boligen er utstyrt med en elementpipe i lettklinker, og en vedovn som er plassert på stuen. Siste tilsyn fra brannvesenet var 13.03.2023, og feiing er ikke utført. Det foreligger ingen bemerkelser eller avvik.

Oversiktsbilde av peisen

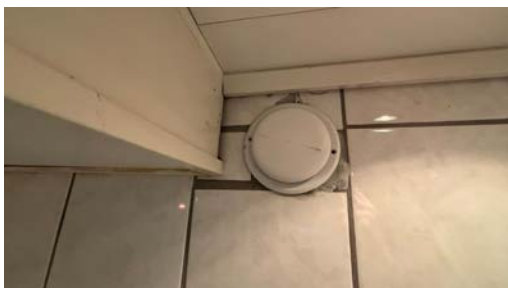
- Det er vindu/dør med ikke fuktbestandige materialer i våtsonen (ved vask, dusj, badekar, osv.), løsningen eller byggematerialet er uegnet.
- Det er avvik:

Det er ikke registrert skader på vinduet til tross for at det er plassert i våtsonen. Bruk av dusjkabinett bidrar til å redusere fuktbelastningen i området. Det er ikke behov for tiltak på flisleggingen, men det bemerkes at utførelsen ikke fremstår som fagmessig optimal.

Noen uheldige løsninger på flisene

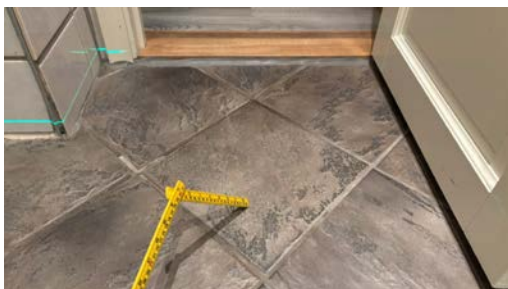
- Det er påvist at flisfuger har riss/sprekker.
- Det er påvist at høydeforskjell fra topp slukrist til gulv/synlig topp membran ved dørterskel er mindre enn 25 mm.
- Det er påvist at noen fliser har bom (hulrom under).

Det er målt et fall på 15 mm fra gulvets topp ved døren til toppen av slukristen, noe som avviker fra anbefalt minimumsfall på 25 mm. Enkelte fliser fremstår som nesten løse, med bomlyd og ujevnheter i fugene som indikasjon på dette.

Det er registrert bomlyd på flisene i dette området

- Gjennomføre ytterligere undersøkelser og foreta utbedring av skade.

- Selv om bom eller hullyd ikke alltid er et umiddelbart problem, bør det overvåkes nøye før eventuell utvikling i sprekker i flisfuger e.l. oppstår. Dette må en foreta tiltak for, for å begrense utviklingen.
- Til tross for avviket i fall/høydeforskjell til sluk, vil gulvet fortsatt kunne lede vann mot sluket, men med redusert effektivitet. Dette kan potensielt øke risikoen for vannansamling i enkelte områder av badet.

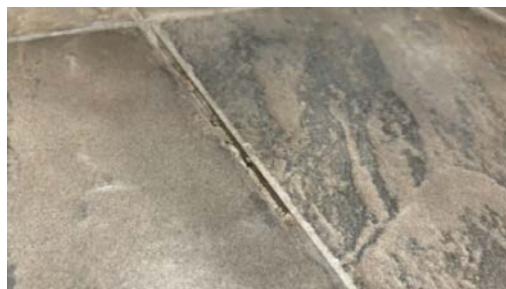
Skader i enkelte flisfuger

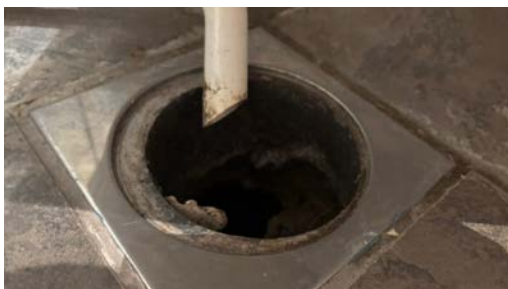
Støpejernssluk har en forventet levetid på om lag 40–50 år, avhengig av bruk og vedlikehold. Den tekniske levetiden for en membran i våtrom er vanligvis 20–30 år, avhengig av type membran, utførelse og belastning. Eldre membraner kan ha redusert funksjon, særlig hvis de er utsatt for bevegelser eller fukt over tid. Uten dokumentasjon på utførelse eller alder, øker usikkerheten rundt funksjon og levetid betydelig. Tilstandsgrad settes derfor til 2 da over halvparten av gjenværende levetid er passert.

Eldre sluk i støpejern

- Overvåk tilstanden jevnlig. For å få tilstandsgrad 0 eller 1 må slukløsningen skiftes ut og sannsynligvis må også membransjiktet skiftes/utbedres. Det er imidlertid vanskelig å si noe om tidspunktet for når dette er nødvendig.
- Sluket må sjekkes og rengjøres jevnlig.

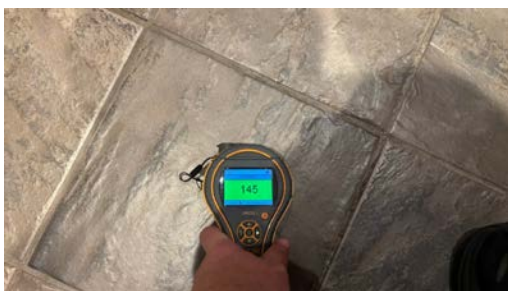
Hulltaking er ikke foretatt, da dette ikke er fysisk mulig grunnet tilliggende konstruksjoner. Tilstøtende vegger er av betong og yttervegger, noe som begrenser muligheten for fuktkontroll bak overflater.

Fuktsøk uten tegn på unormale verdier

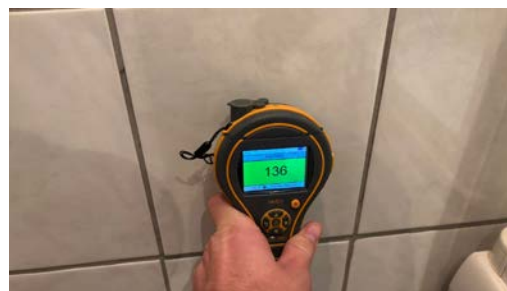
Fuktsøk uten tegn på unormale verdier

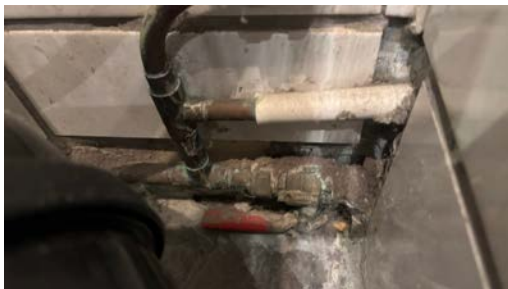
Grønn irr på kobberør er et tegn på korrosjon, ofte forårsaket av fukt over tid. Det kan skyldes kondens, små lekkasjer eller naturlig aldring av rørene. Selv om det ikke alltid betyr skade, bør det vurderes nærmere for å utelukke lekkasjer eller behov for vedlikehold.

Hovedstoppekran på badet

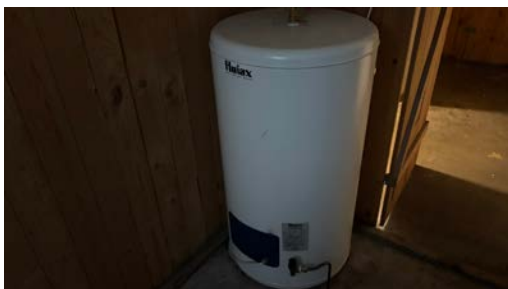
En varmtvannstank som er over 20 år har økt risiko for lekkasjer, komponentfeil og energitap. Levetiden er normalt 15–20 år, og utskifting bør vurderes for å unngå skader og driftsproblemer. Det anbefales at varmtvannstanken tilkobles fast av autorisert elektroinstallatør, i henhold til krav i NEK 400 for beredere over 1500 W. Kravet ble innført i 2010 for å redusere risiko for varmgang og brann. Det er ikke krav om tilbakeføring for eldre installasjoner, men fast tilkobling anbefales likevel som en sikkerhetsforbedring.

Varmtvannstanken står plassert i den ene kjellerboden

- Det er ikke behov for utbedringstiltak siden tanken fungerer i dag, men ut ifra alder kan skader plutselig oppstå på eldre tanker.

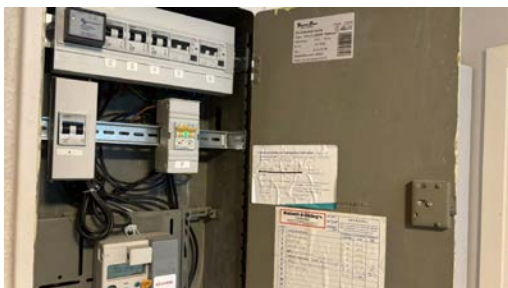
Det elektriske anlegget er vurdert basert på visuell observasjon, da takstingeniøren ikke har elektrofaglig kompetanse. Anlegget fremstår som velfungerende, og det er ikke registrert synlige avvik ved befaringen.

Sikringsskap i fellesareal
