Rangøyveien 1, 6532 AVERØY

**Enebolig med stor tomt (67 802
kvm) like ved barneskolen på
Kårvåg | Garasje med boder**

Tilstandsrapport

ENEBOLIG

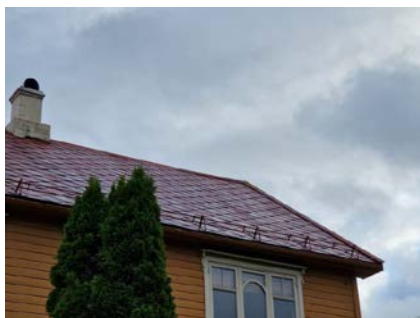
TG 2 Nedløp og beslag

Takrenner, nedløp og beslag er utført i sort stål

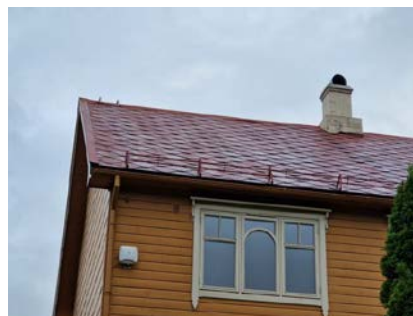
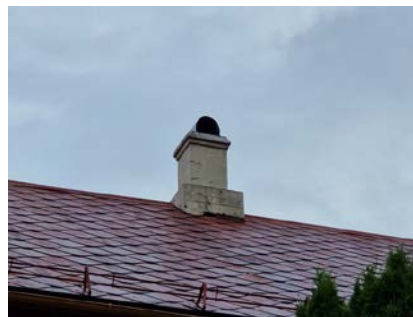
Taket er besiktiget fra bakkenivå. Taket er tekket med eternitt tekking.

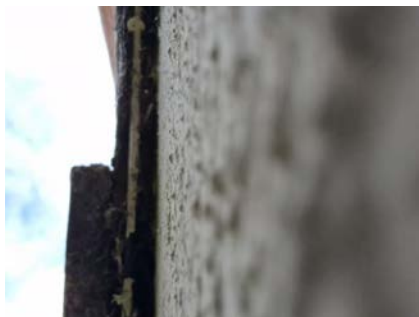
! TG 1 Takkonstruksjon/Loft

Punktet må sees i sammenheng med Takteking

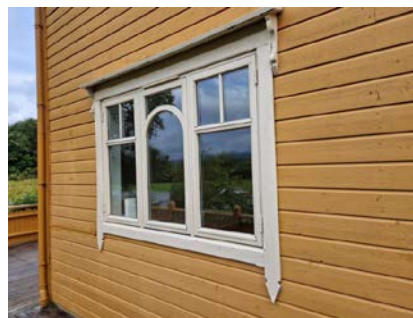
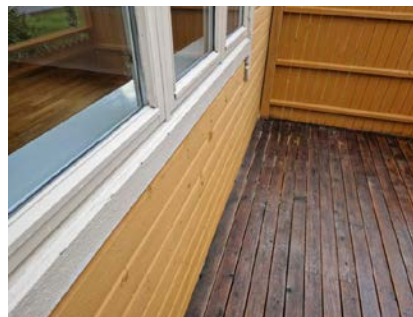
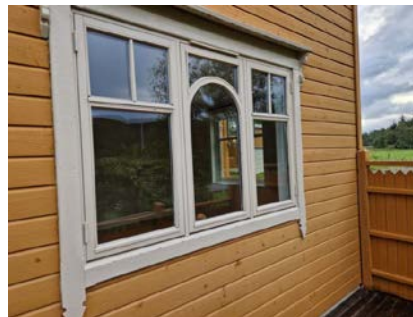
! TG 3 Kjeller Vindu

Bygningen har malte trevinduer med 2-lags glass.

Vurdering av avvik:

- Det er påvist vinduer med fukt/råteskader.

- Vinduer med råteskader må erstattes med nye.

Kostnadsestimat: 50 000 - 100 000

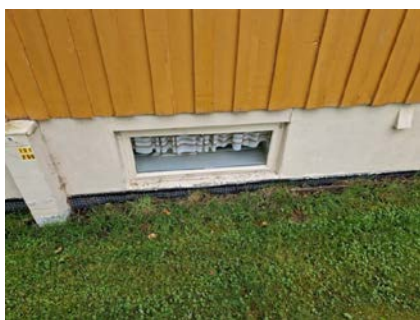
TG 2 Dører

Boligen er utført med malte ytterdører.

Vurdering av avvik:

- Det er påvist avvik rundt innsettsdetaljer.
- Karmene i dører er værslitte utvendig og det er sprekker i treverket.

I døren til kjelleren er det påvist risiko for fukt i dørkarmen.

- Andre tiltak:

Beslag bør monteres under utvendige dører, samt vedlikehold av slitte karmar bør påregnes.

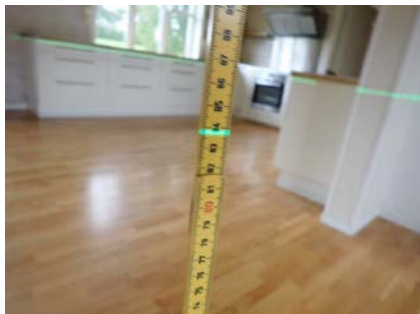
- Målt høydeforskjell på over 20 mm innenfor en lengde på 2 meter. Tilstandsgrad 3 gis med bakgrunn i standardens krav til godkjente måleavvik.

- For å få tilstandsgrad 0 eller 1 må høydeforskjeller rettes opp. Det vil imidlertid sjelden være økonomisk rasjonelt som et enkeltstående tiltak i en bolig som dette. Dersom boligen en gang skal renoveres, kan man vurdere slike tiltak.

Kostnadsestimat: Ingen umiddelbar kostnad

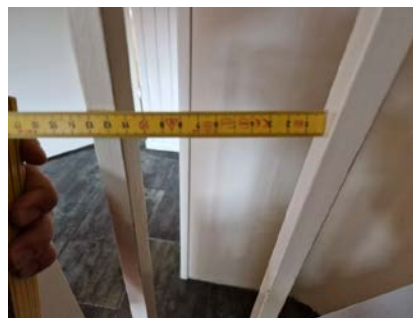
Innvendig har boligen malte fyllingsdører.

- Det er påvist avvik som tilsier at det bør foretas tiltak på enkelte dører.

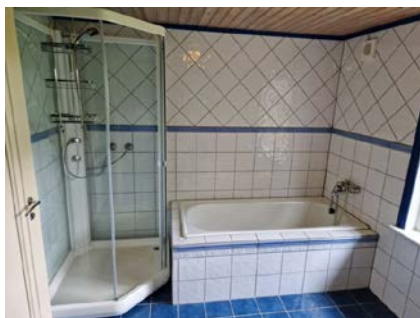
2. ETASJE > BAD

TG 2 Overflater vegger og himling

- Det er avvik:
- Det er montert vinduer eller dører i våtsonen.

Det er montert uegnede materialer i våtsonene. Det er registrert fukt skade på panelet.

- Det bør vurderes annen løsning i våtsonen med tanke på plassering av vinduer eller dører.
- Tiltak:

Panelet bør fjernes.

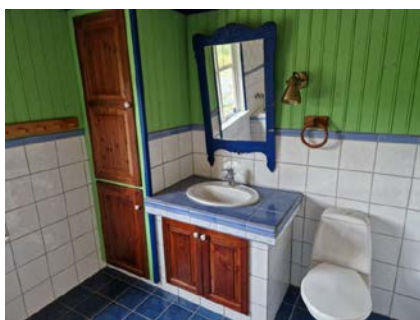
Vurdering av avvik:

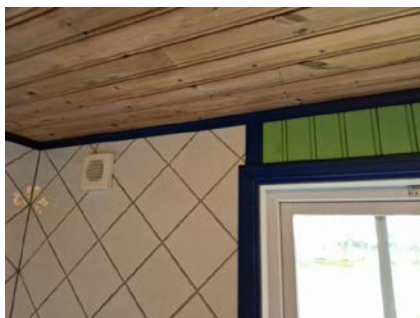
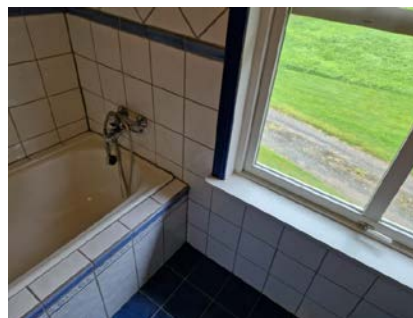
2. ETASJE > BAD

TG 2 Overflater Gulv

- Det er påvist at høydeforskjell fra topp slukrist til gulv/synlig topp membran ved dørterskel er mindre enn 25 mm.
- Det er påvist avvik i fallforhold til sluk i forhold til krav i forskrift på byggetidspunktet.

Avvikene gir grunnlag for at konstruksjonen overvåkes. Skal konstruksjonen oppnå TG 1 eller 0 må avvikene utbedres.

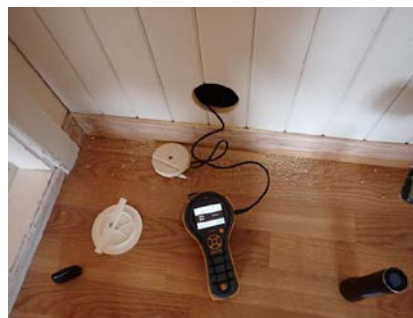
KJELLER > BAD/VASKEROM

TO 3 Generell

Det er registrert avvik i fallforholdet.

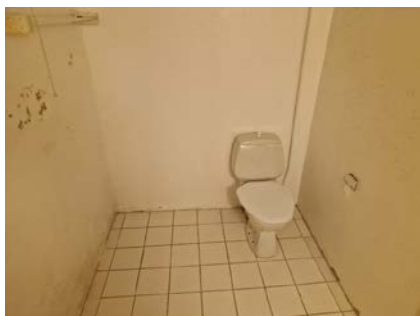
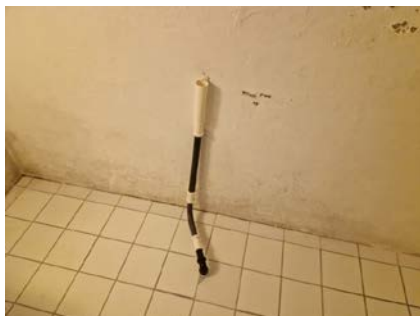
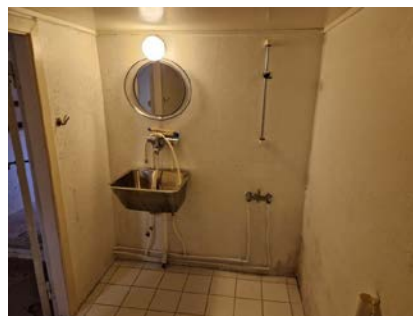
KJELLER > BAD/VASKEROM

TG 1U Tilliggende konstruksjoner våtrom

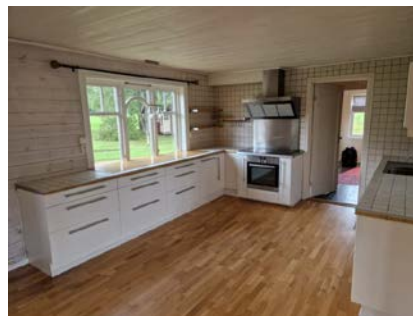
- Det er ikke påvist tegn på at det er montert lekkasjedeteksjon ved oppvaskmaskin/oppvaskkum, dette er et krav på kjøkkenet ut ifra alder.

- Det bør monteres lekkasjedeteksjon ved oppvaskmaskin/oppvaskkum.

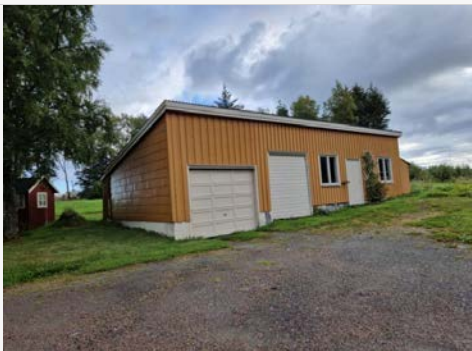
Garasje

Innvendig er garasjen preget av plate kledde og åpne konstruksjoner.

Garasjen er ikke tilstandsvurdert.
