Rådhusgata 33, 8657 MOSJØEN

# Attraktiv 2-roms andelsleilighet med innglasset balkong. 4.etg.

# Tilstandsrapport

## 2-ROMS ANDELSLEILIGHET

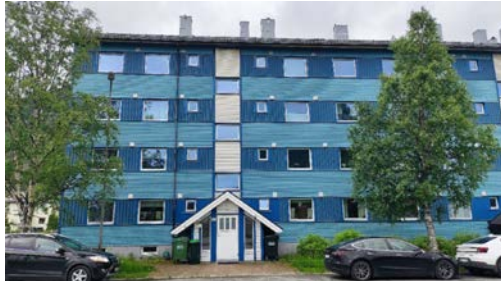
### Vinduer

Leiligheten har malte trevinduer med 2-lags glass og malte trevinduer med 3-lags glass.

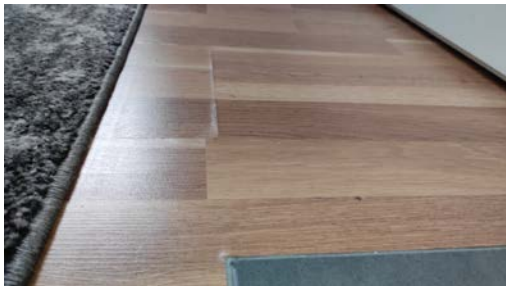
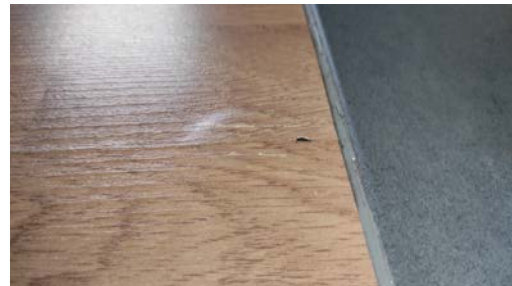
Avvik: Det er målt høydeforskjell på mellom 15-30 mm gjennom hele rommet.

Tilstandsgrad 2 gis med bakgrunn i standardens krav til godkjente måleavvik.

### TG 2 Etasjeskille/gulv mot grunn

Etasjeskiller er av betongdekke.

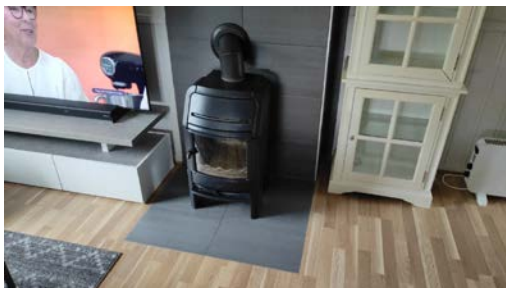
Ildstedet var ikke i bruk ved befaring.

Takstingeniøren har ikke mottatt informasjon om siste feiing og tilsyn, ta kontakt med feiertjenesten for ytterligere informasjon.

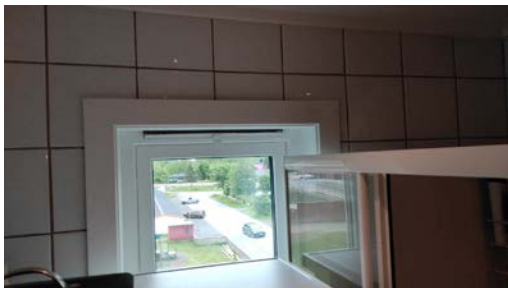
- Det er vindu/dør med ikke fuktbestandige materialer i våtsonen (ved vask, dusj, badekar, osv.), løsningen eller byggematerialet er uegnet.

- Dersom det ikke gjøres tiltak, kan dette medføre oppfukting, oppsvelling og forringelse av materialer over tid og fuktskader på tilstøtende konstruksjoner.

Så lenge det benyttes dusjkabinett, vil det ikke være umiddelbar fare for skader. Selv om det benyttes dusjkabinett kreves det fuktsikre overflater i våtsonen, dette for at eventuelle lekkasjer og lignende ikke skal forårsake skader på konstruksjon. Ved eventuell fremtidig renovering, påse at våtrommet blir bygd etter en hver tid gjeldende krav til våtrom.

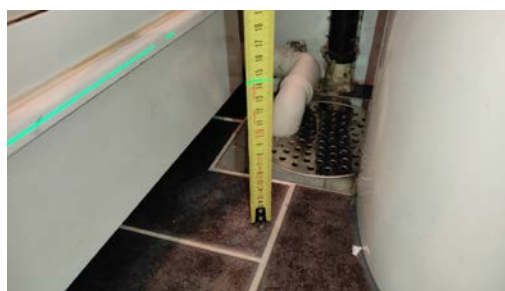
### TG 2 Overflater Gulv

- Det er påvist at høydeforskjell fra topp slukrist til gulv/synlig topp membran ved dørterskel er mindre enn 25 mm.
- Det er påvist avvik i fallforhold til sluk i forhold til krav i forskrift på byggetidspunktet.

- Til tross for avviket i fall/høydeforskjell til sluk, vil gulvet fortsatt kunne lede vann mot sluket, men med redusert effektivitet. Dette kan potensielt øke risikoen for vannansamling i enkelte områder av badet.

Så lenge det benyttes dusjkabinett og bruksvannet ledes direkte ned i sluken, vil det ikke være noen umiddelbar fare for skade.

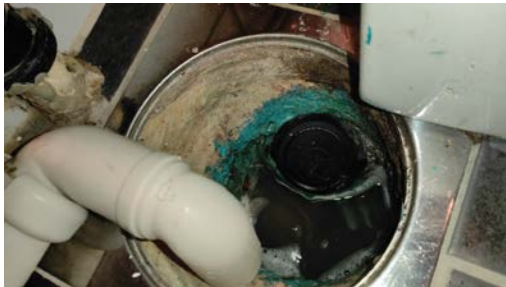
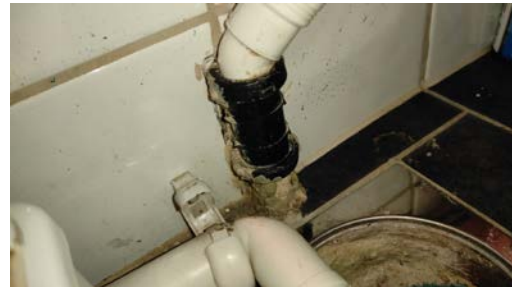
### TG 2 Sluk, membran og tettesjikt

- Det er påvist mangelfull/feil utførelse rundt rørgjennomføringer e.l. som gir fare for fukt i konstruksjonen i våtsone.
- Membran i kombinasjon med gammelt sluk uten klemring. Membran er smurt ned på sluk.
- Mer enn halvparten av forventet brukstid er passert på membranløsningen.

- Løsningen/utførelsen rundt rørgjennomføringer gir fare for fukt inn i konstruksjoner.
- Det er viktig å merke seg at levetiden til en membran varierer basert på kvalitet, installasjon og bruk. Eldre membraner kan bli sprø og sprekke opp, noe som fører til at de mister sin vanntettende funksjon. Dette kan resultere i vannlekkasjer gjennom vegger og gulv og fuktskader.
- Uten tilfredsstillende klemring er det vanskelig å sikre en vanntett overgang mellom smøremembranen og sluket. Dette øker risikoen for at vann kan sive ned langs sidene av sluket og forårsake fuktskader i gulvkonstruksjonen og omkringliggende område.

Generelt bør man unngå rørgjennomføringer i gulvet, men kan man ikke unngå det må membranen trekkes opp på hylserør/varerør i en høyde minst 25 mm over ferdig gulv. Avstanden mellom rørene bør være minst 100 mm, og i avstand 40 mm fra vegg. Dette for å sikre at membranarbeidene kan utføres på en sikker og god måte.

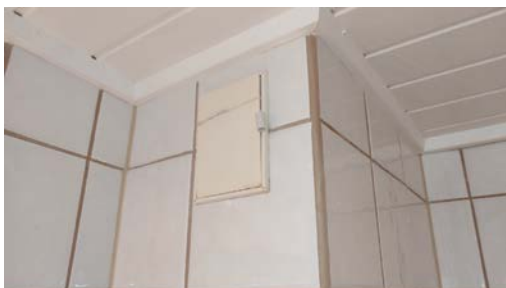
Avvik: Det er pga bygningsmessige hindringer ikke fysisk mulig å foreta hulltaking i vegg bak våtsone.

## 4. ETASJE > BAD/VASKEROM

### TG IU Tilliggende konstruksjoner våtrom

- TGIU gitt ut ifra manglende mulighet for hulltaking.

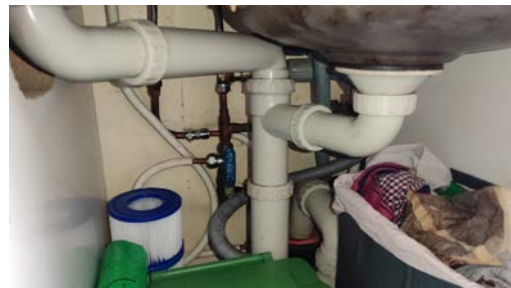
- Det er påvist fuktskjolder/svelling i bunnplate i benkeskap.

- Det må foretas lokal utbedring.

Kontroll etter lekkasjer.

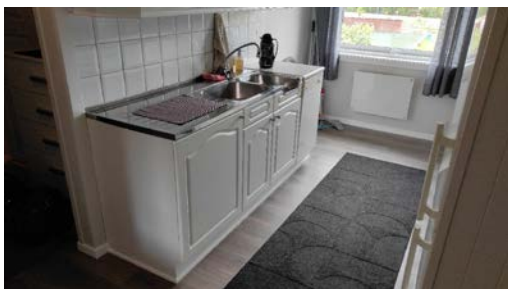
Avvik: Det er kun kullfilterventilator på kjøkkenet og heller ikke andre forserte/ mekaniske avtrekksløsninger fra kokesonen.

### 4. ETASJE > KJØKKEN

#### TG 2 Avtrekk

- Om mulig bør det etableres mekanisk/forsert avtrekk ut fra kokesonen.

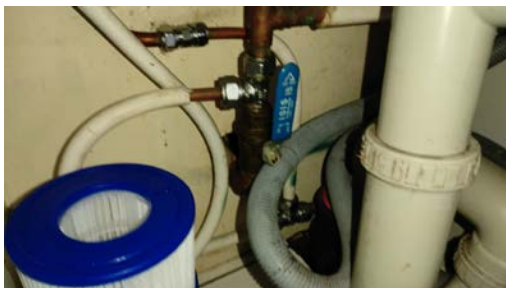
Avvik: Mer enn halvparten av forventet brukstid er passert på innvendige avløpsledninger.

### Avløpsrør

Avløpsrør av plast og støpejern.
