Aspertunet 4B, 2040 KLØFTA

**Stor, hyggelig 3-roms ende-/
eierleilighet med gangavstand til
alt. Trappefritt. Parkering. Solrik og
skjermet terrasse!**

Leilighet
Aspertunet 4 B
2040 Kløfta

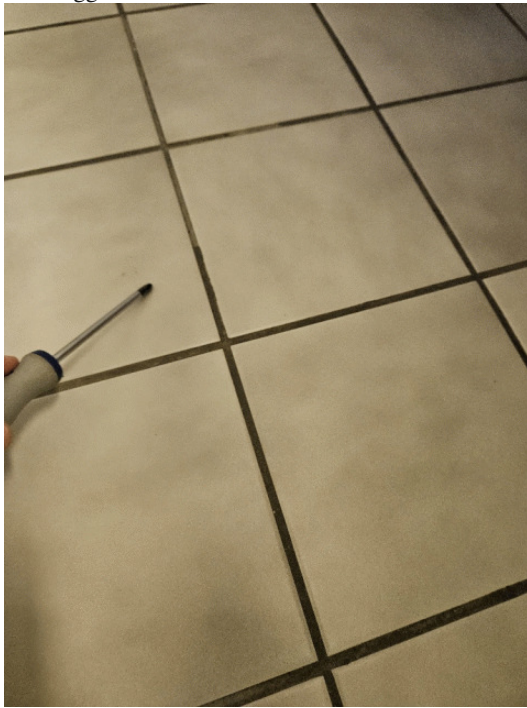
TG 2 1.1.3 Membran, tettesjiktet og sluk

Membranen er fra 1994

Det er påvist avvik i forhold til sluk, rørgjennomføringer, mansjetter eller klemring. Se under.

Det ble ikke foretatt hull boring da rørgjennomføring går inn til bod og vannrør ligger fornærme vegg, ved hulltaking der kan det skade vannrør. TGIU Ytterligere undersøkelser må gjøres.

Det ble søkt etter fukt på tilgjengelige tilstøtende overflater under befaringen, der det ikke ble avdekket unormale verdier. TG1
