Kvartsgangen 5, 3615 KONGSBERG

**Pen 3-roms leilighet med nyere kjøkken og bad - God utsikt - Gangavstand til Arsenalet og Teknologiparken - Parkering**

# Tilstandsrapport

## BOLIGBYGG MED FLERE BOENHETER

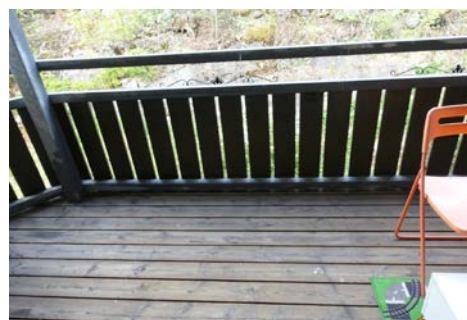
- Åpninger i rekkverk er ikke i henhold til krav i dagens forskrifter.
- Rekkverket er for lavt i forhold til dagens krav til rekkverkshøyder.
- Det er avvik:

Konstruksjon fungerer med at terrassebord/rekkverk er noe værslitt/oppsprukket. Det er viktig å behandle terrassebord/rekkverk jevnlig med olje/lakk/beis eller maling.

Prøve å fjerne sotmerker.

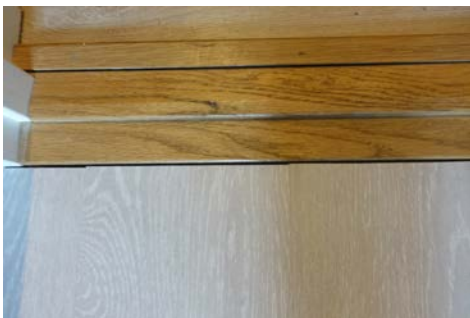
Det mangler enkelte feilister.  
Det registreres enkelte skader/bruksmerker på overflater.  
Det registreres skjevheter, lokale svanker/forhøyninger og lokal svikt i gulvet.

Konstruksjonen fungerer med skader/bruksmerke da dette kun er kosmetisk. Tiltak vil være å reparere overflater eller skifte de ut.

Tiltak mot skjevheter vil være å rette de opp, dette er ofte et kostbart tiltak slik at nødvendigheten bør vurderes.

Ytterligere undersøkelser må gjøres for å kunne avdekke grunnen til lokal svikt og lokale forhøyninger/svanker.

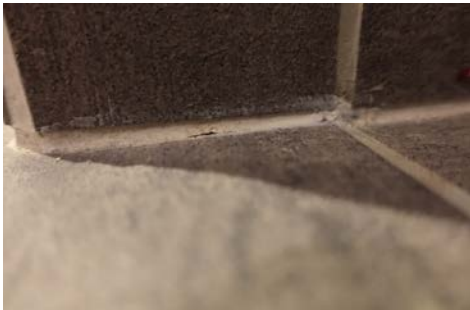
- Det er påvist avvik i fallforhold til sluk i forhold til krav i forskrift på byggetidspunktet.
- Det er påvist avvik i krav til høydeforskjell/fall-løsning på våtrommet.
- Det er avvik:

Silikon fuge i overgangen gulv-vegg har sprekker.

Gulvet fungerer med avviket at det er litt lite fall og at det er litt motfall under toalett, da det er etablert oppkant ved dørterskel. Det er viktig å tørke opp eventuelt vann som kan havne under toalett.

Erstatte skadet silikon fuge med ny.

Ved en renovering av badet er det viktig å bygge opp gulvet med riktig fall.

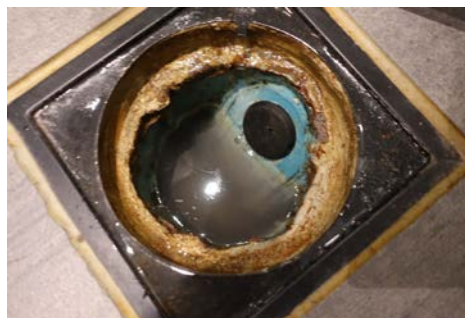
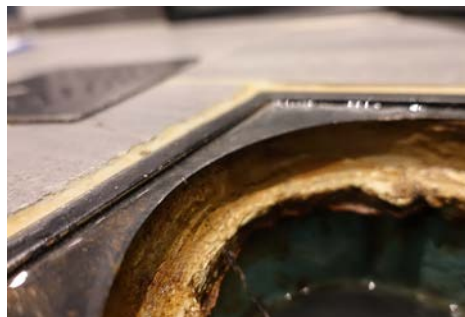
- Membran i kombinasjon med gammelt sluk uten klemring. Membran er smurt ned på sluk.
- Mer enn halvparten av forventet brukstid er passert på slukløsningen.
- Rustskader i sluk.

Det registreres en liten sprekk i betong/flytsparkel ned i sluket.

Det bør påføres mer membran i sluket for å være sikker på at det ikke er sprekk i membran også.

Forsøke å fjerne overflate rust fra sluket.

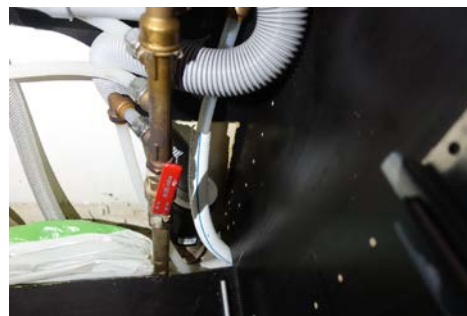
- Det er avvik:
  - Det er ikke montert komfyrvakt i kjøkkenet som er krav på dette kjøkkenet ut ifra alder.
  - Det er ikke påvist tegn på at det er montert lekkasjedeteksjon ved oppvaskmaskin/oppvaskkum, dette er et krav på kjøkkenet ut ifra alder.
- Det registreres en liten skade/svelling ved kjøkkenarmatur.

Benkeplaten fungerer med liten skade/svelling.

- Det bør monteres lekkasjedeteksjon ved oppvaskmaskin/oppvaskkum.
- Tiltak:
- Komfyrvakt må monteres.

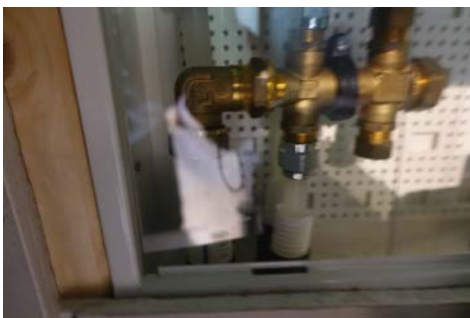
- Det er påvist at eventuelt lekkasjevann fra rør i rør system ikke ledes til sluk eller annen kompenserende løsning.
- Det er avvik:
- Det mangler tettemuffer i enden av varerør på rør-i-rør-system.
- Rørkursene på rør-i-rør systemet på vannledninger er ikke merket.

Den ene samlestokken er ikke montert i rørskap med avløp til vanntett gulv, det er heller ikke gjort andre tiltak som å montere lekkasjesikring under den.

- Rørkurser på rør-i-rør system bør merkes.
- Det må monteres tettemuffer i enden av varerørene.
- Tiltak:
- Det bør foretas tiltak på anlegget som sikrer bedre løsning på eventuelt lekkasjevann fra rør i rør system.

Feste kjøkken armatur bedre.
