Rønningsåsen 341, 2485 RENDALEN

Tilstandsrapport

gnr. 8, bnr. 13, fnr. 31

Befaringsdato: 06.03.2024

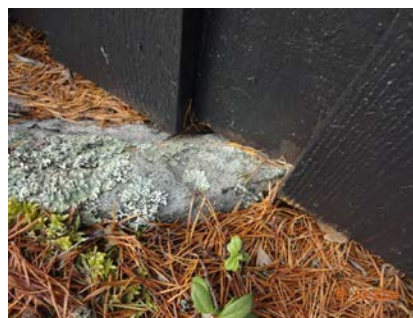
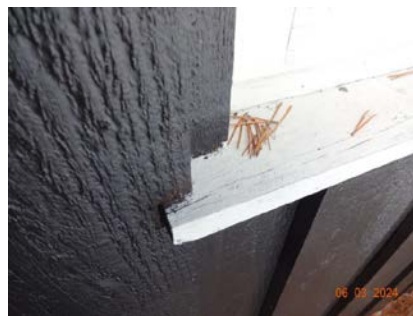
- Det er ingen lusing/musebånd i nedre kant av konstruksjon.
Panel er ført for langt ned mot terreng, fare for fuktopptrekk og forvitring.
Panel er ført helt ned mot vannbrett, fare for fuktopptrekk og forvitring.

- Musebånd/lusing må etableres.

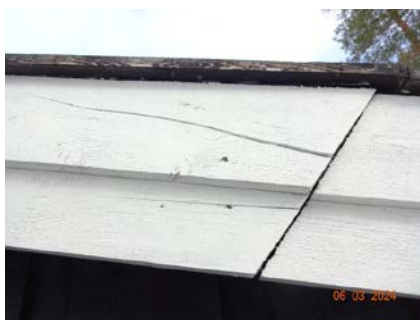
Takkonstruksjon/Loft

Saltakkonstruksjon.
Antatt utført med sperretakkonstruksjon.
Himling antatt isolert med mineralull.
Luftespalte i gesims.
Det gjøres oppmerksom på at skjulte feil og mangler i konstruksjonene ikke kan avdekkes uten bygningsmessige inngrep.
Ikke montert loftsluke, loft/takkonstruksjon er ikke besiktiget.

Ikke etablert undertak i gesims og over utvendig bod. Anbefaler ytterligere undersøkelser av loft/takkonstruksjon.
Det er påvist sprekk i vindski.

- Det må foretas tiltak for å lukke avviket.

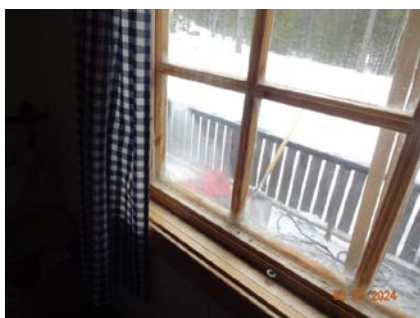
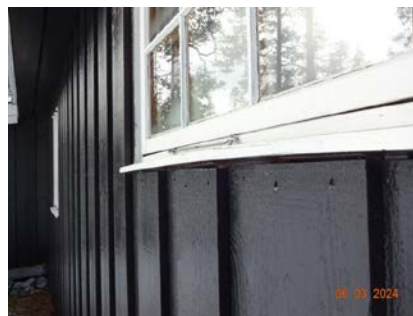
TG 2 Vinduer

Trevinduer med koblet glass.
Vindu med 2 lags isolerglass på sanitærrom.

- Det er påvist tegn på innvendig kondensering av enkelte vindusglass.
- Det er påvist avvik rundt innsettsdetaljer.
- Karmene i vinduer er slitte og det er sprekker i treverket.

Ikke fall på vannbrett under vindu. Fare for fuktinntregning i veggkonstruksjon. Se bilde.

- Det bør gjøres tiltak for å bedre ventilering av rommet.
- Det bør gjøres tiltak for å lukke avviket.
