Parkveien 17B, 1405 LANGHUS

**Lekker halvpart 2 mannsbolig- 3  
soverom + hybel. Solrike terrasser  
- Isolert anneks - Kort vei til tog/  
Oslo**

# Tilstandsrapport

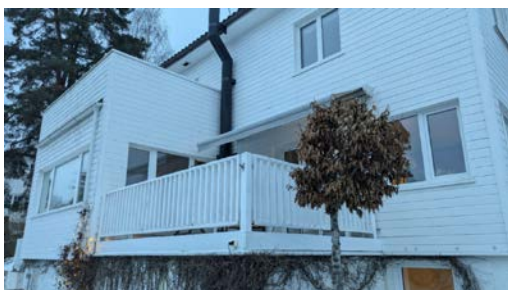
- Det er påvist fukt-/råteskader i konstruksjonen.

Råteskader i rekkverk.

- Råteskadede konstruksjoner må skiftes ut.

Kostnadsestimat: 20 000 - 100 000
