Gamle Kongevei 2267, 7397 RENNEBU

**Lækker og moderne hytte fra 2019  
med idyllisk beliggenhet i  
Gisnåsen hytteområde ved  
Gisnadalen**

04.09.2025

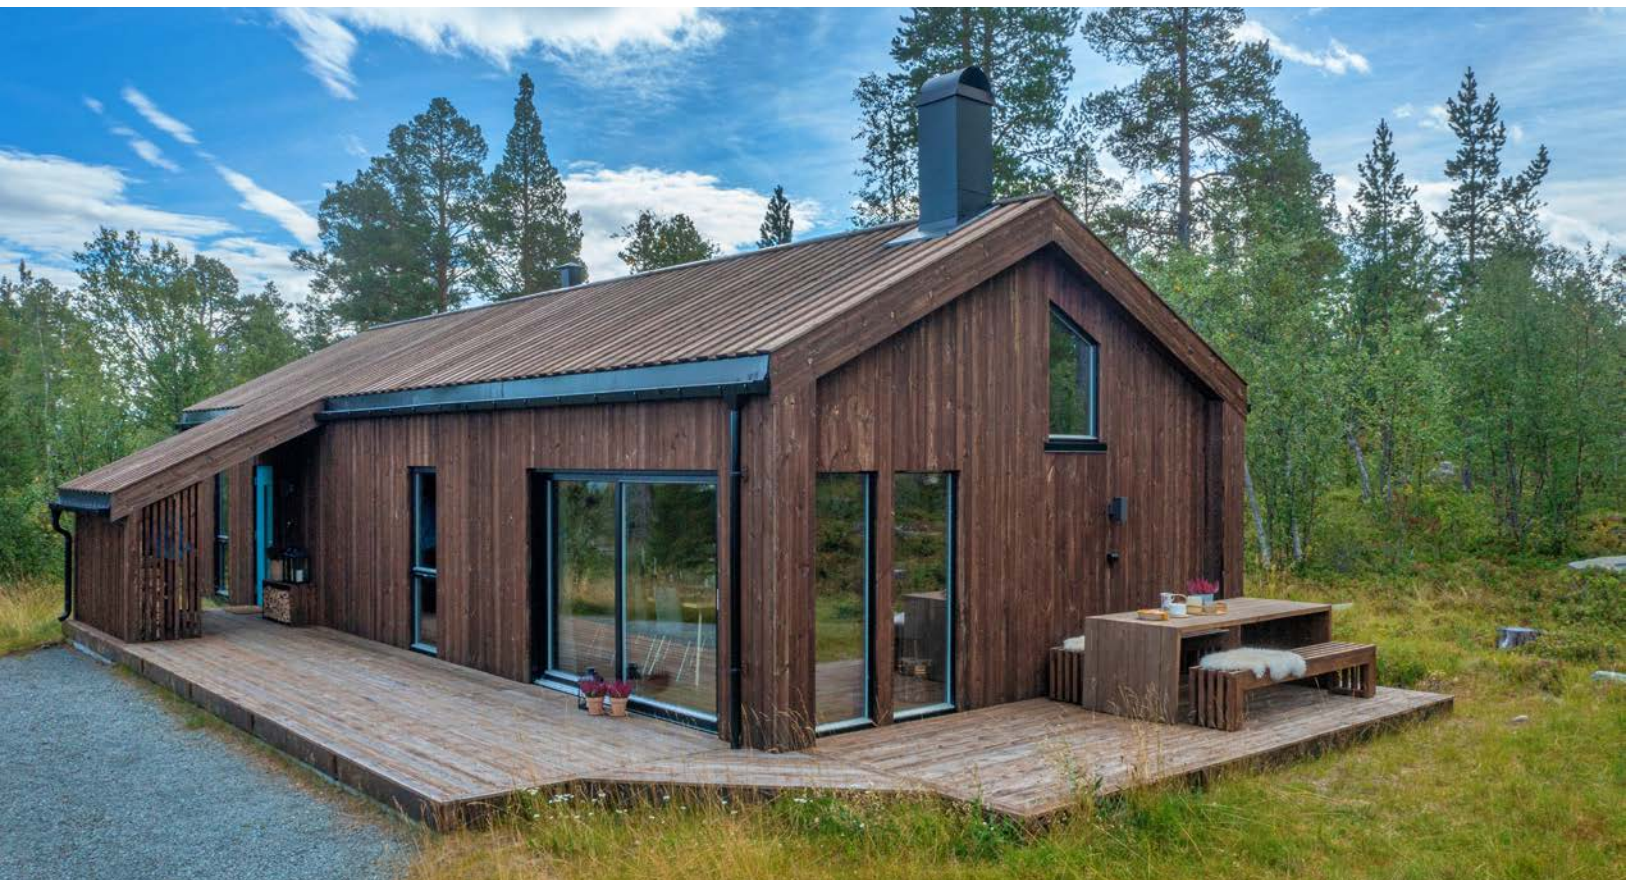
Hytta er en variant av hyttemodellen "Trollhøtta" fra Sande Hus og Hytter AS og ble oppført i 2019

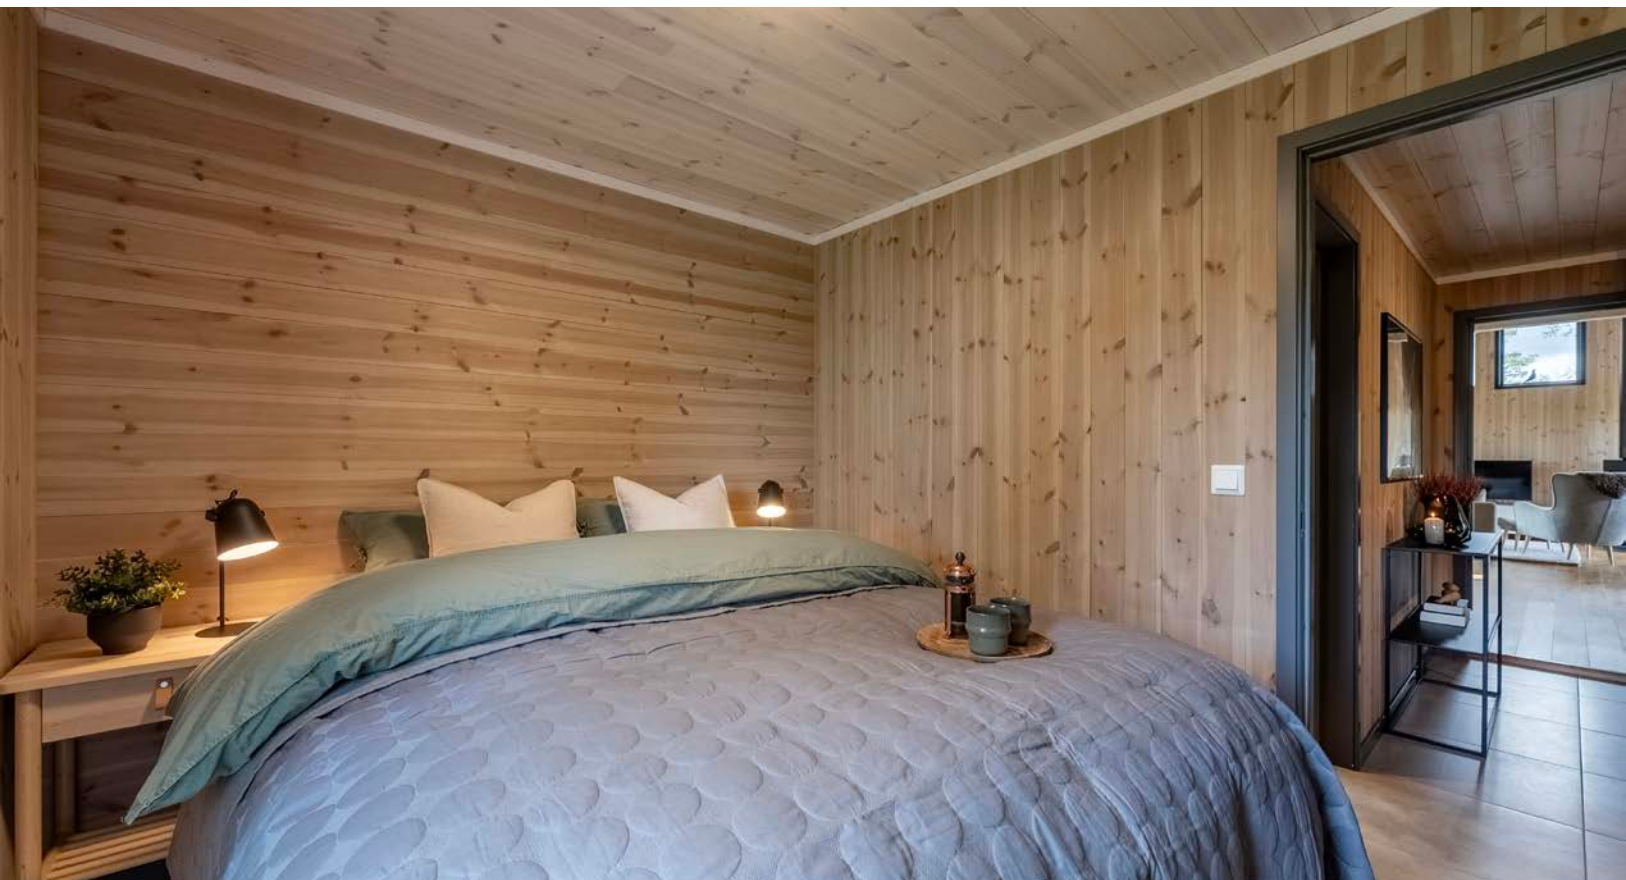
Soverommene har furu heltregulv, beisede panelvegger og panelhimling

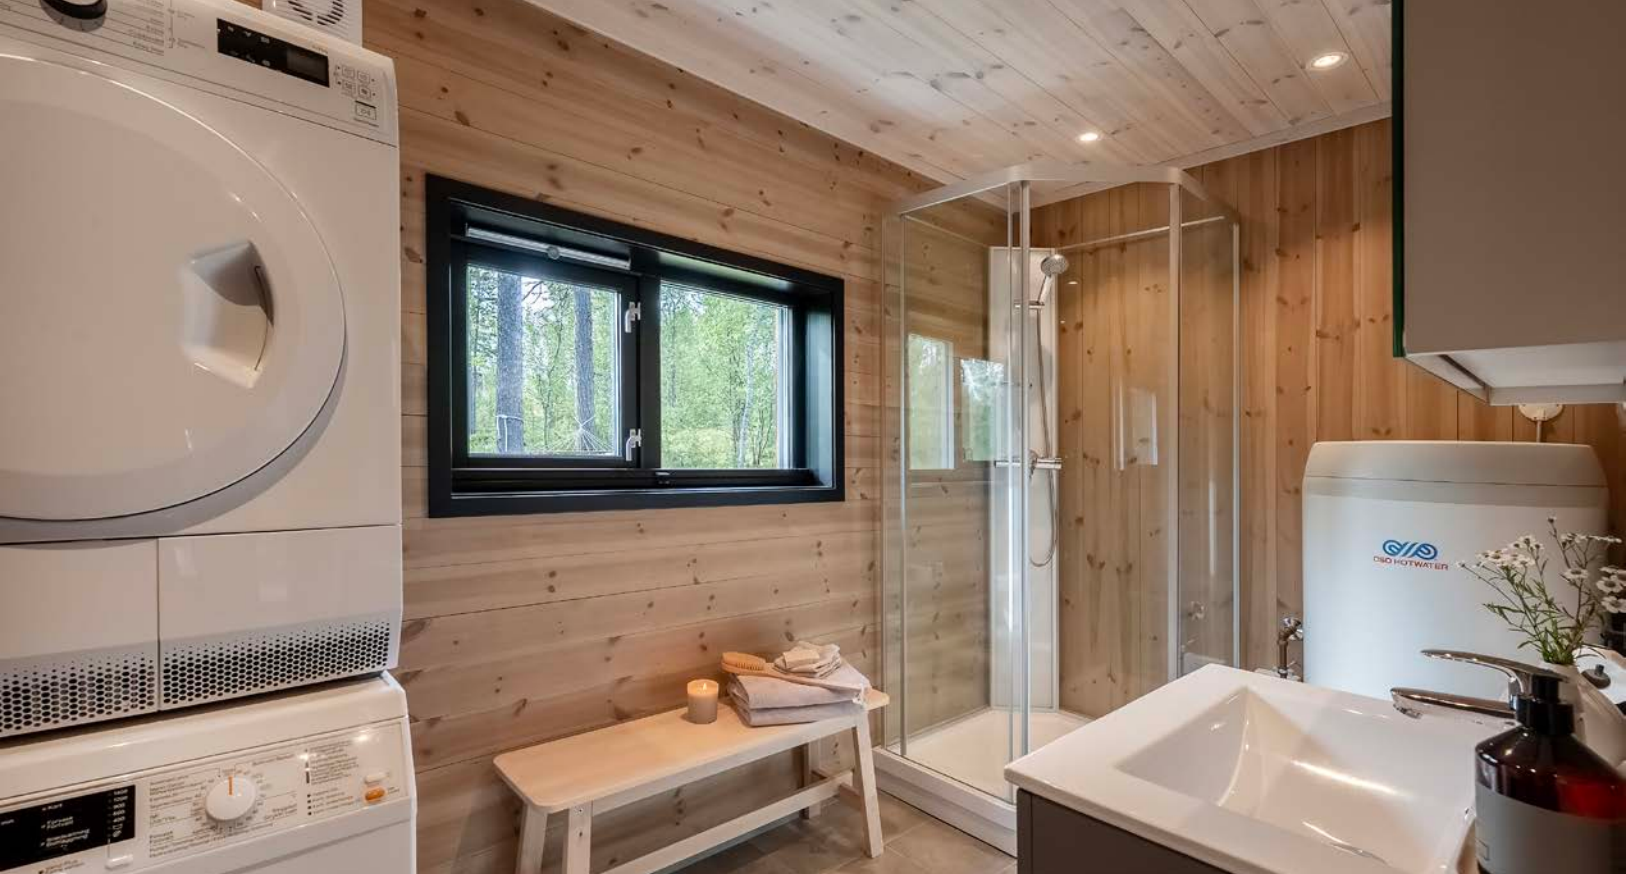
Badet har flislågt gulv med undervarme, plass for vaskesøyle og dusjkabinett

Gulvet i baderommet har fall mot sluk, men fallet er mindre enn det som kreves i forskriften som gjaldt på tidspunktet for bygging eller rehabilitering. Selv om forskriftskravet ikke er oppfylt, er det ingen tegn til funksjonssvikt som følge av dette avviket. Observasjoner viser at vannet i hovedsak ledes mot sluk, og det er lav risiko for at vann renner ut av baderommet.

Avviket vurderes som vesentlig fordi det kan påvirke vannavrenning og rengjøring over tid, spesielt dersom sluket er delvis blokkert eller badet brukes uten nødvendig vedlikehold. Likevel utgjør ikke dagens tilstand en betydelig risiko for vannlekkasje eller skade på omkringliggende konstruksjoner.

På bakgrunn av dette settes tilstandsgrad 2, som indikerer et avvik fra forskriftskravene uten at dette gir umiddelbar funksjons- eller sikkerhetsrisiko.

Pga flislim er det ikke mulig å kontrollere om det er klemring eller bruk av membran.  
Det er ikke synlig tettesjikt rundt rørføringer i vegg til servant.  
Det er benyttet uegnede materialer i våtsonen som ikke vil tåle belastningen av fritt vann.  
TG 2 settes på bakgrunn av overnevnte avvik.

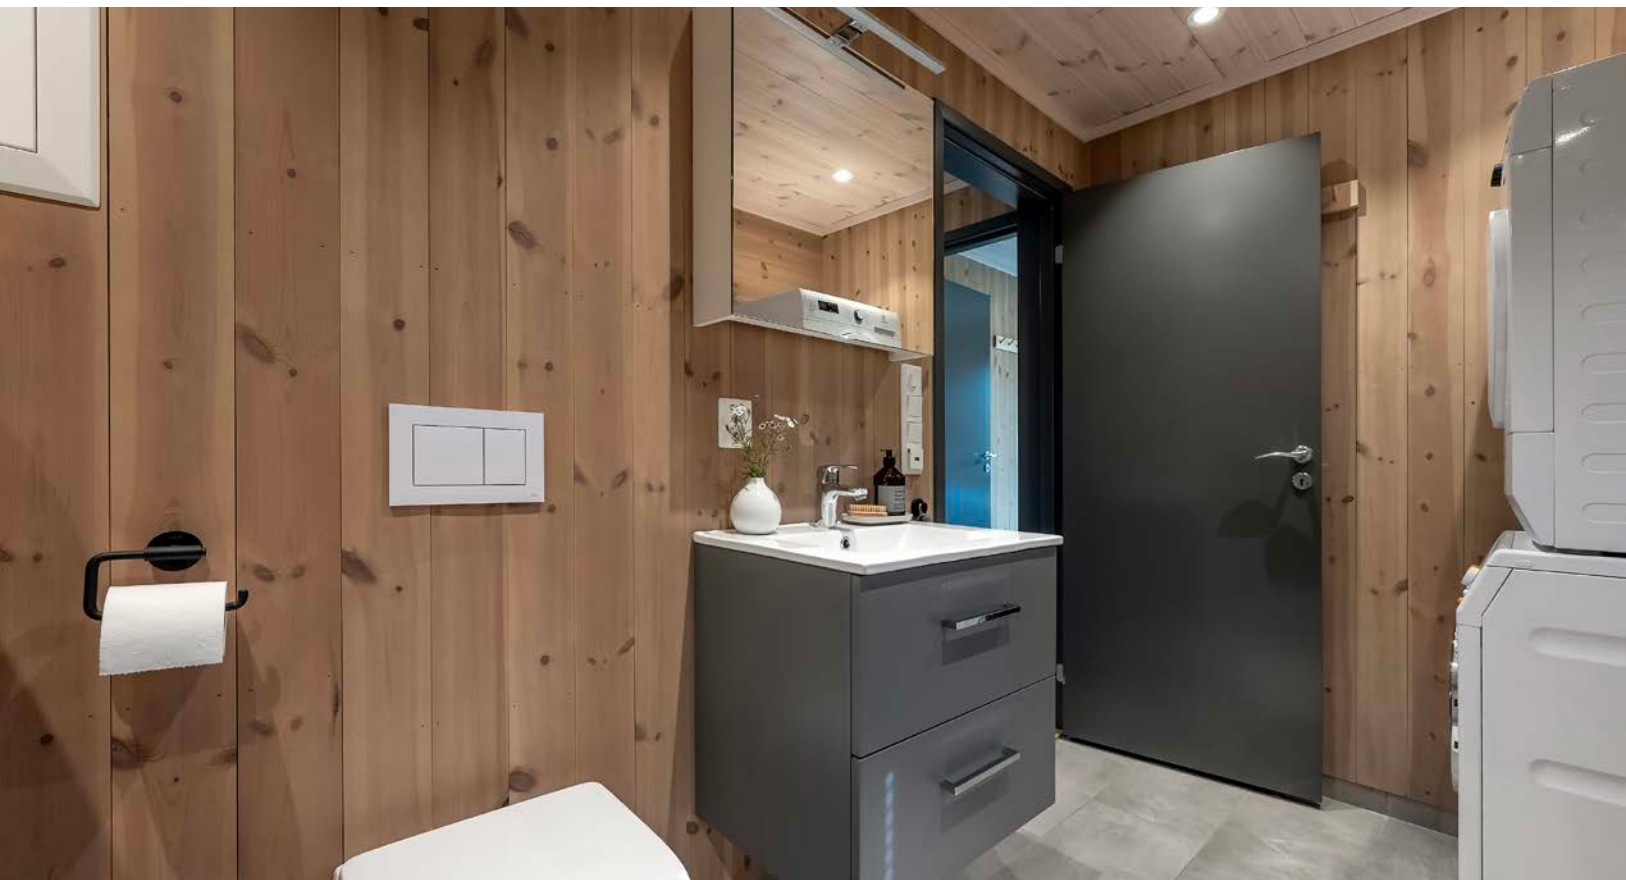
Innredning med malte, slette fronter, heldekkende servant, skuffer, speilskap og belysning samt veggengt wc med innbygde sistene

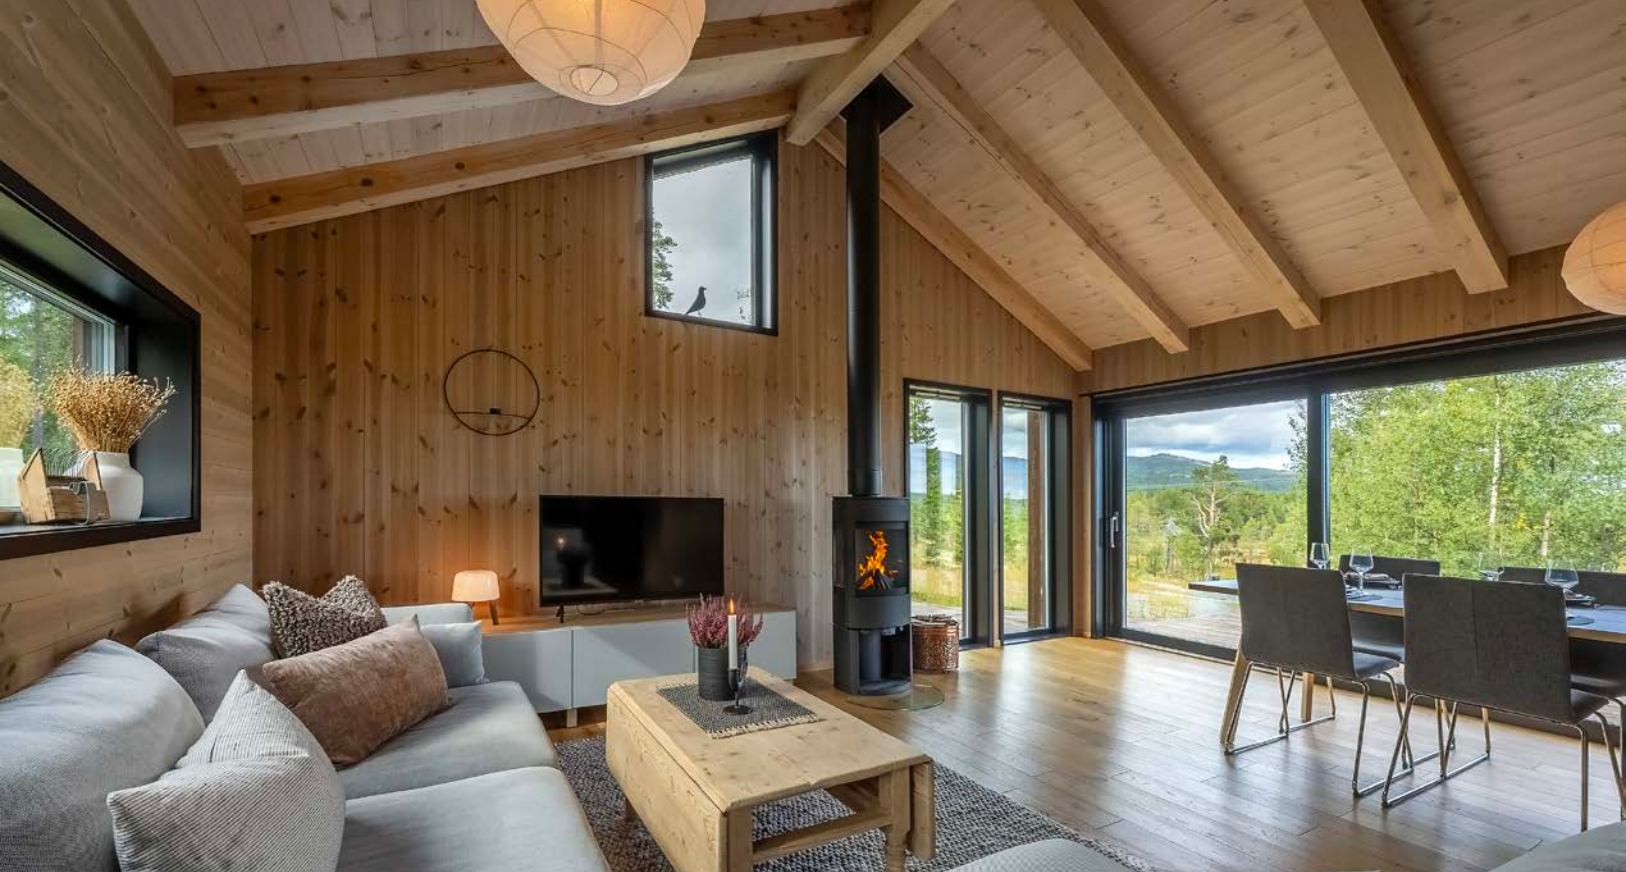
Hjertet i hytta er det store og luftige stuerommet - Legg merke til de kraftige, åpne taksperrene

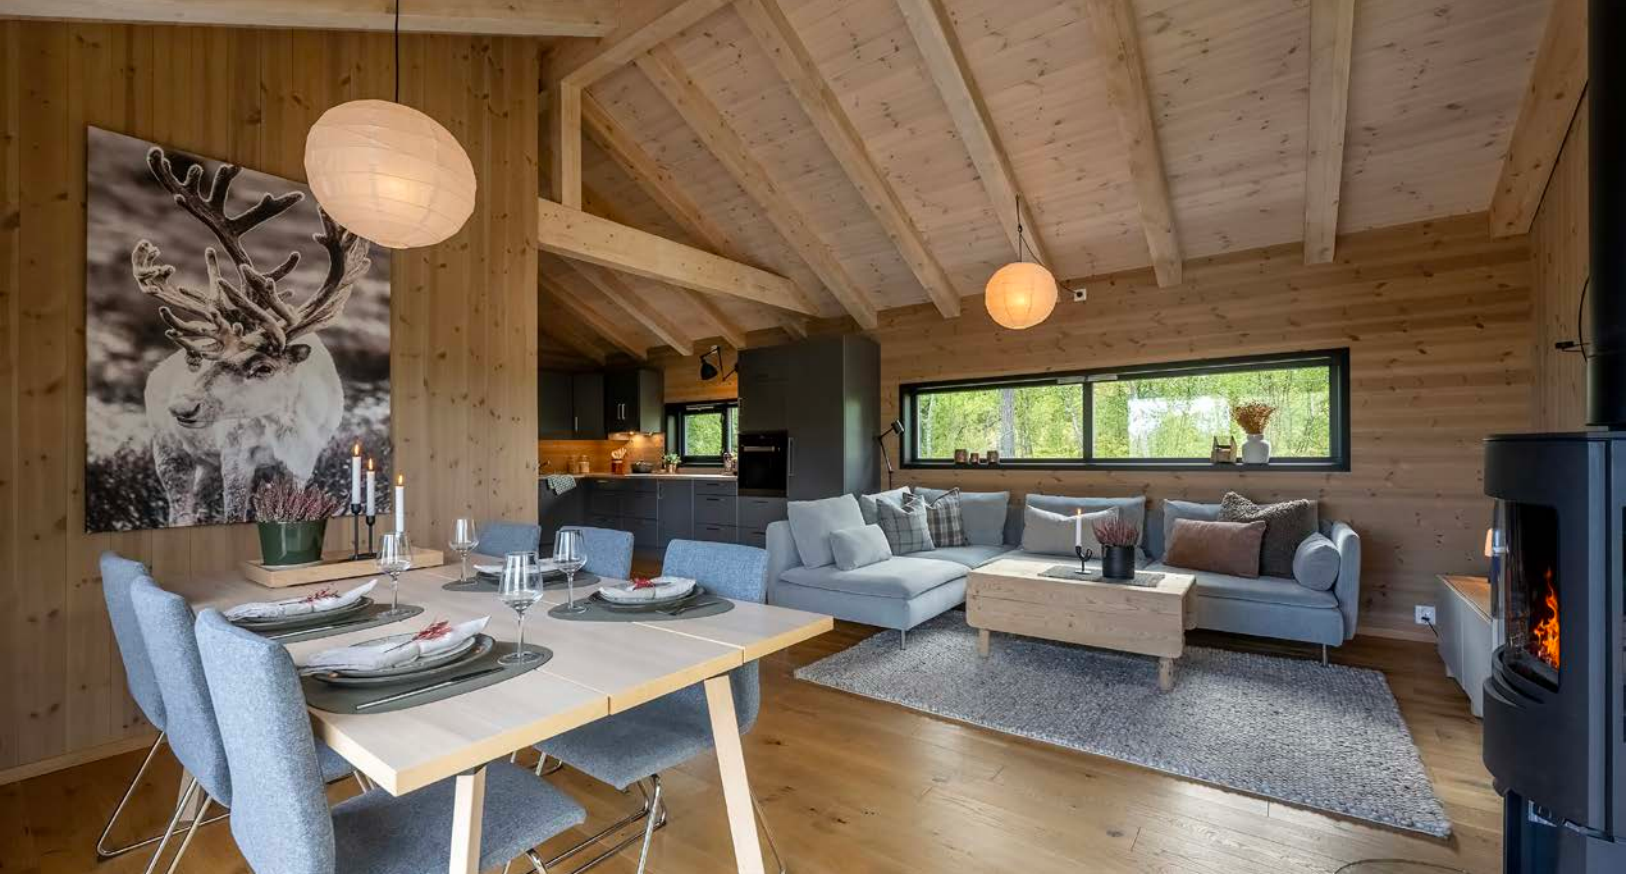
En moderne peisovn med stort flammebilde sørger både for varme og den riktige hyttestemningen
