Lensmann Ryghs veg 10, 7653 VERDAL

TAKST midt

Tilstandsrapport

ENEBOLIG

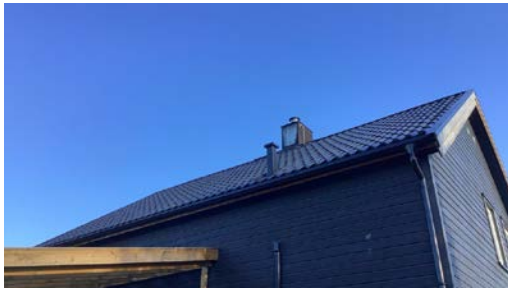
Taktekkingen er etablert i senere tid, krav til snøfangere følger etableringstidspunktet for taket.

Kostnadsestimat: 20 000 - 100 000

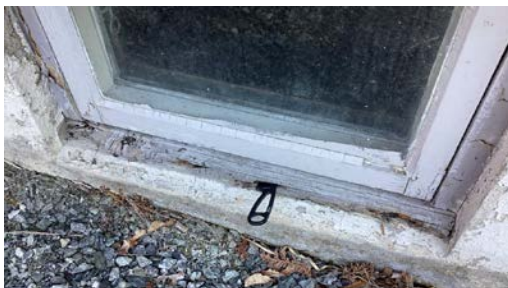
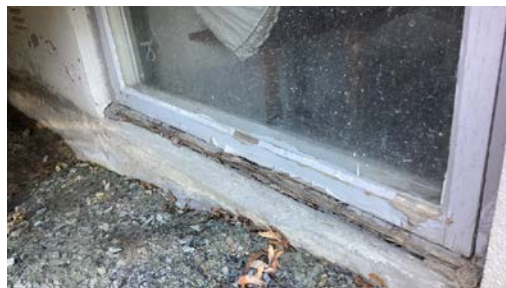
- Vinduene har råteskader.

Eldre vinduer og innsettsdetaljer øker faren for skjulte skader som følge vanninntrengning over tid i tilstøtende konstruksjoner. Dette lar seg som oftest ikke oppdage uten inngrep.

- Vinduer med råteskader må erstattes med nye.

Kostnadsestimat: 20 000 - 100 000

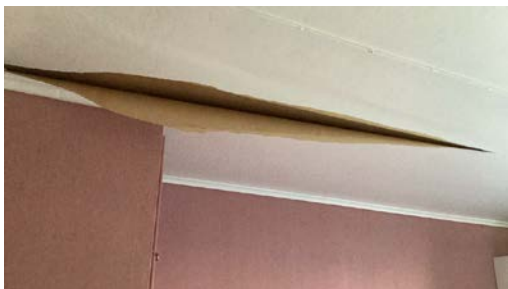
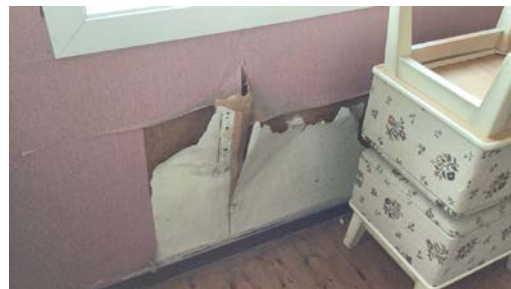
- Det er stedvis påvist synlige skader på overflater.

Manglende ferdigstillelse med isolasjon, dampsperre og innvendig overflate ved tidligere felt for balkongdør. Økt fare for kondensering med påfølgende fuktskader.

- Overflater må utbedres eller skiftes.

Kostnadsestimat: 20 000 - 100 000

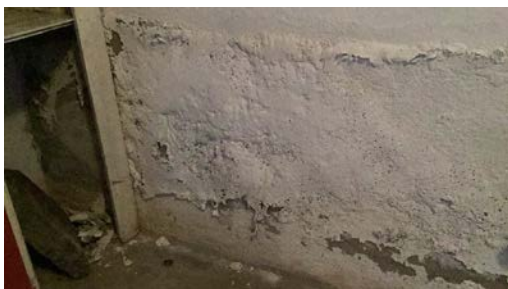
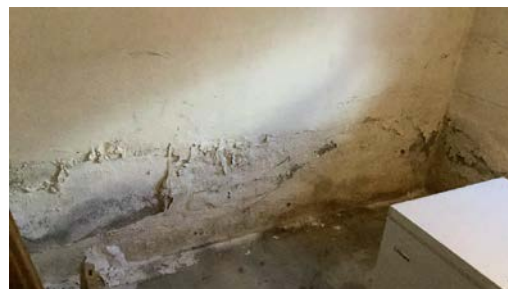
Registrert en del saltutslag og avskallinger/blærer på innsiden av grunnmur. Ved søk med kapasitiv fuktindikator ble det registrert forhøyede fuktverdier på fritt eksponerte murvegger og gulv. På den tiden huset ble bygd, var det ikke vanlig med fuktsikring mot grunnen. Jordfukt vil derfor trenge inn.

Konsentrerte fuktskjolder kan tyde på lekkasjer gjennom kapillærbrytende sjikt på utsiden av veggen.

Symptomer er saltutslag, avskalling og blærer på nedre delen av veggen. Fuktskader nederst på veggen kan også skyldes kapillærtransport av fukt gjennom fundament som står i kontakt med fuktig byggegrunn.

Det anbefales på generelt grunnlag å unngå lagring av fuktømfintlige materialer/gjenstander direkte mot murflater. Dette for å unngå fare for angrep av mugg/råtesopp.

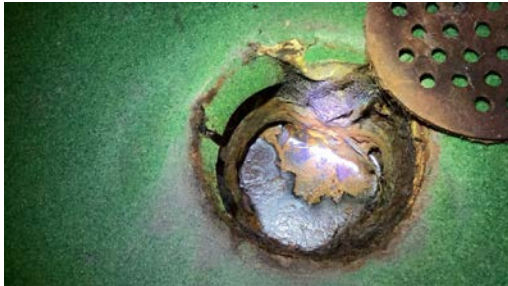
Registrert rustdannelse i sluk, skadet belegg rundt sluk, utett belegg i hjørner og rørgjennomføringer i gulv. En må forvente generell oppgradering av våtrommets tettesjikt/membran for at våtrommet skal tåle en normal bruk etter dagens krav (tett våtsone). En samlet TG 3 for rommet er satt med bakgrunn i alder og manglende tetthet i våtsonen på rommet.

- Manglende oppgradering av våtrommet medfører høy risiko for at konstruksjonene ikke vil tåle vanlig bruk av vann eller lekkasjer. Dette kan føre til fuktskader på tilstøtende konstruksjoner.
- Våtrommet må totalrenoveres. Alle forhold med tettesjikt, våtsone, sluk m.m. må dokumenteres.

Kostnadsestimat: 200 000 - 500 000

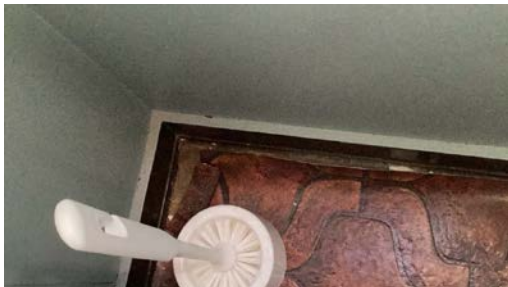
Løst vinylbelegg.
