Glimmervegen 44, 3623 LAMPELAND

**Flott og innholdsrik laftet hytte fra 2018 med 6 soverom, 2 bad, badstue og jacuzzi.**

# Tilstandsrapport

## FRITIDSBOLIG

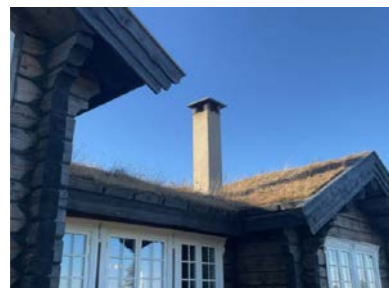
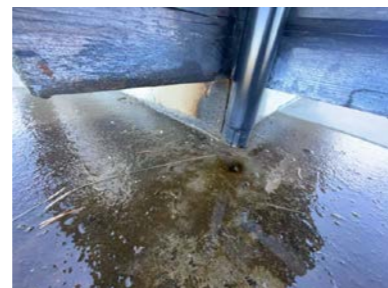
Takrenner og nedløp i stål/blekk.

- Stigetrinn og plattform for feier må monteres.
- Det bør lages system for bortledning av vann fra taknedløp ved grunnmur.
- Det må foretas tiltak for å lukke avviket.

Økt vannmengde på mur kan gi skader.

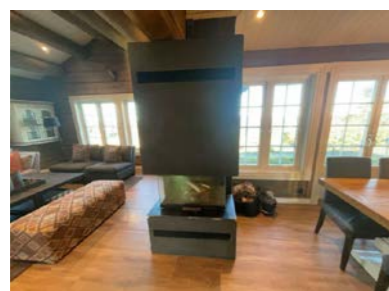
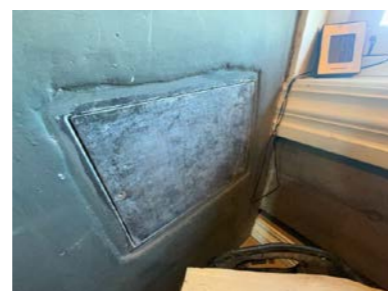
- Det må foretas tiltak for å lukke avviket.

Pga sikkerhet må strakstiltak utføres.

Kostnadsestimat: 10 000 - 50 000

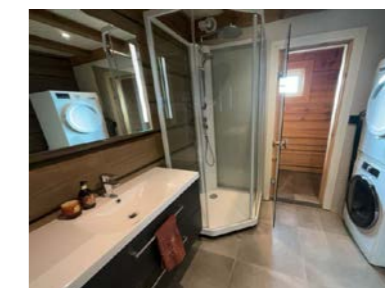
### 1 ETASJE > BAD 2

Bad med flisbelagte gulvflater og gulvvarme, toalett, servant, dusjkabinett og opplegg for vaskemaskin. Mørk glatt innredning.

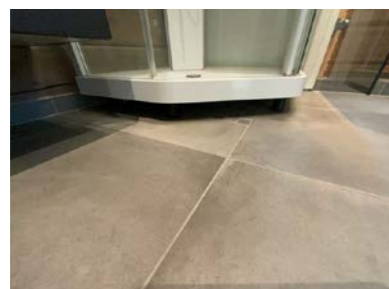
### 1 ETASJE > BAD 2

Dokumentasjon må foreligge for å lukke avviket i NS3600, uten dokumentasjon er det umulig å si noe om materialer som er brukt eller hvordan badet er bygget opp. Nærmere undersøkelser anbefales. Oppussing/rehabiliteringer må påregnes. Kostnad kun for å fjerne dusjkabinett.

Kostnadsestimat: Under 10 000

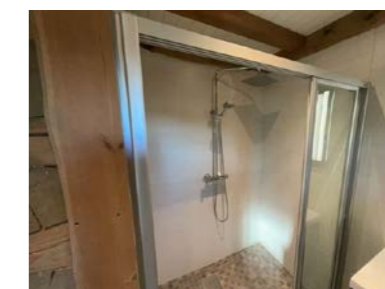
### 1 ETASJE > BAD

Bad ved inngang.

Bad med flisbelagte gulv flater og gulvvarme, toalett, servant og dusj. Mørk glatt innredning.

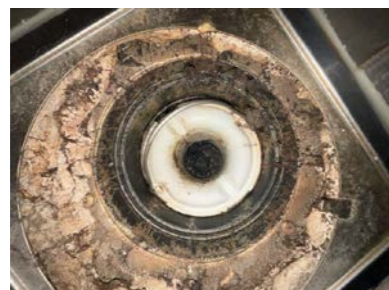
## 1 ETASJE > BAD

Ingen dokumentasjon på våtrommet. Usikkert bruk av type membran etc. Dusjkant mot sluk, dette er uheldig ved vannlekkasje utenfor dusjonen, lekkasjevann vil ikke renne til sluk før det renner ut av rommet.

Dokumentasjon må foreligge for å lukke avviket i NS3600, uten dokumentasjon er det umulig å si noe om materialer som er brukt eller hvordan badet er bygget opp. Nærmere undersøkelser anbefales. Oppussing/rehabiliteringer må påregnes. Kostnad kun for fjerning av dusjkant mot sluk.

Kostnadsestimat: 10 000 - 50 000

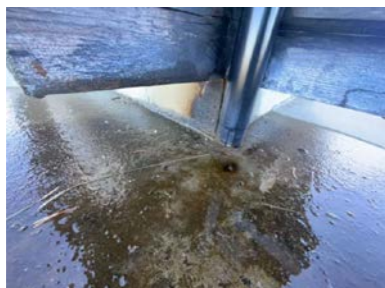
Fukt, mose m.m. på mur.

- Det må foretas tiltak for å lukke avviket.

Fukt kan gi større skader. Oppussing/rehabiliteringer må påregnes.
