Barlivegen 21, 2223 GALTERUD

**Hyggelig enebolig med fin og barnevennlig beliggenhet! Dobbel garasje \* Flat tomt med gode solforhold**

Befaringsdato: 09.12.2024 Rapportdato: 19.12.2024 Oppdragsnr.: 14382-1713 Referansenummer: WJ3748

# Tilstandsrapport

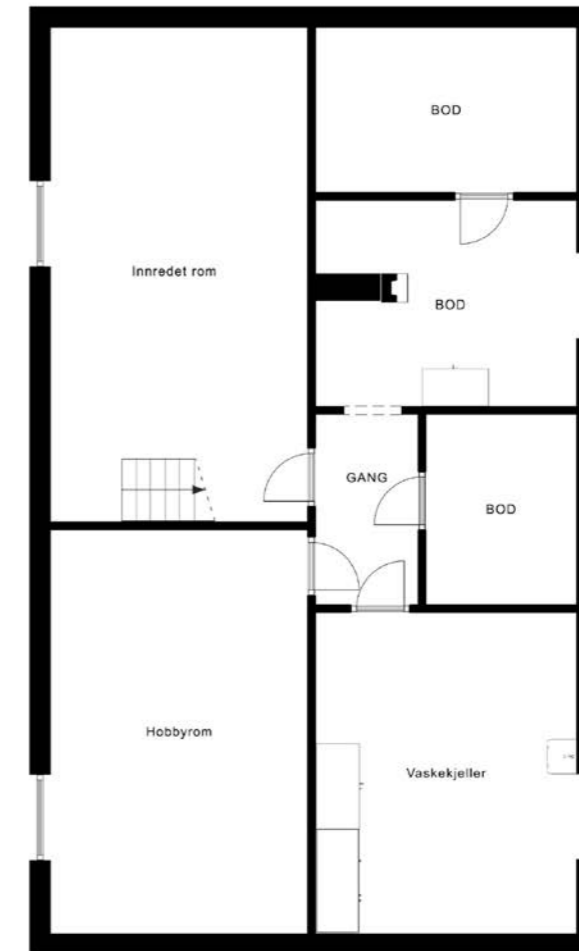
## U. etasje

Noe avvik i romløsninger i kjeller.

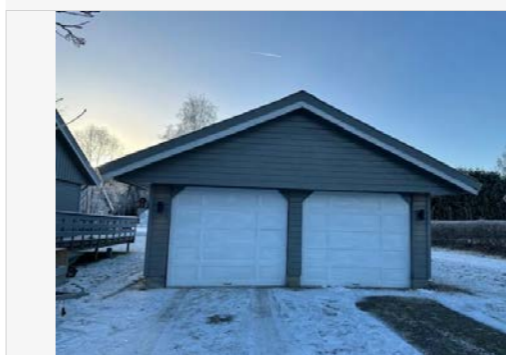
### Garasje

Garasje fundamentert på betongplate med ensteins grunnmur. Uisolert bindingsverkskonstruksjon i tre. Liggende utvendig panel. Skillevegg mellom garasje og bod. Saltak i trekonstruksjoner, tekket med betongtakstein. Forkantblekk, takrenner og nedløp i metall.
