**Luftig og moderne 2-roms selveier  
fra 2017 - Innglasset balkong -  
Garasjeplass m/lader -  
Supersentralt og etterspurt!**

# Tilstandsrapport

Befaringsdato: 02.10.2025

### 2. ETASJE > BAD/VASKEROM

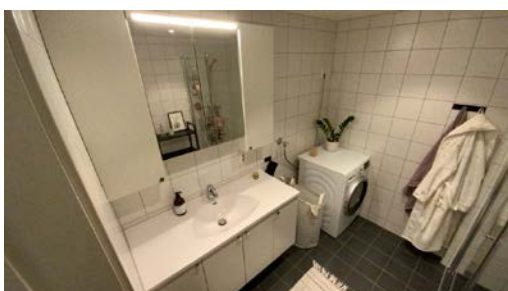
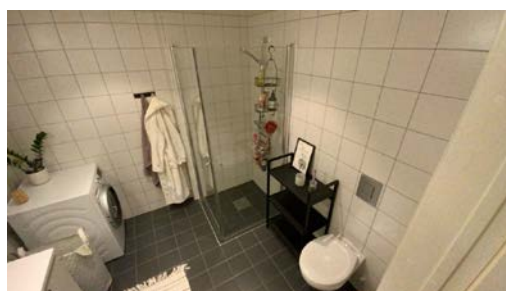
Avvik: Det er påvist avvik i fallforhold til sluk i forhold til krav i forskrift på

- Det er påvist avvik i fallforhold til sluk i forhold til krav i forskrift på byggetidspunktet.

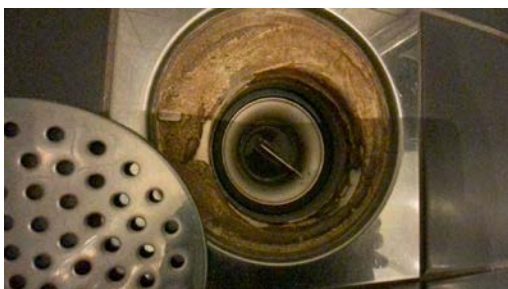
## 2. ETASJE > BAD/VASKEROM

- Ved manglende hulltaking er det fare for at eventuelle skader i veggen ikke avdekkes.

Det indikerte ikke fukt inne i dusjonen ved fuktsøk eller tegn til fuktskade på vegger.

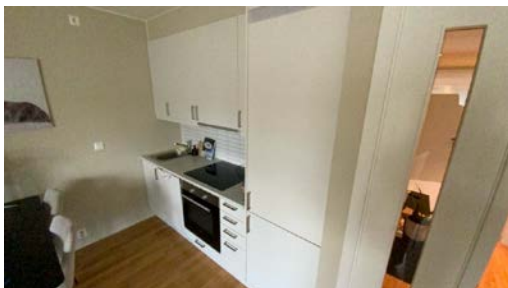
Kjøkkenet har innredning med glatte fronter. Benkeplaten er av laminat med enkel stål oppvaskkum. Det er integrert kjøl/fryseskap og oppvaskmaskin. Nedfelt induksjonstopp og innebygget stekeovn. Etablert vannstoppsystem og komfyrvakt.

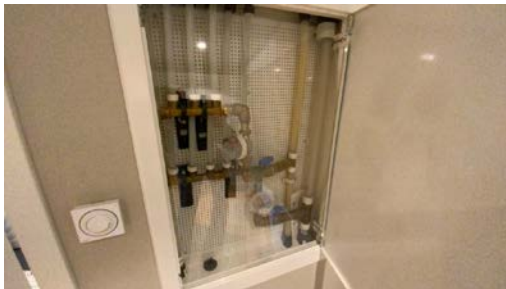
- Rørkurser på rør-i-rør system bør merkes.

Rørkursene på rør-i-rør systemet bør merkes, slik at det er enkelt å identifisere hvilket rør som går hvor ved behov for utskifting eller ved en eventuell lekkasje. Manglende merking kan føre til unødvendig tidsbruk og økt risiko for feil ved reparasjoner, samt forsinkelser ved utbedring av lekkasjer.

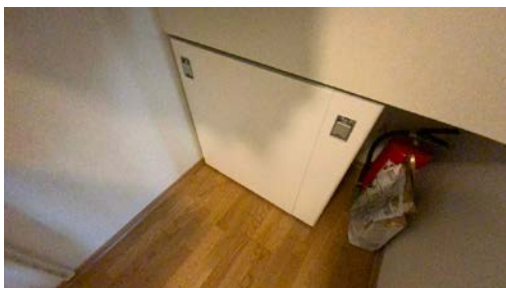
Boligen har balansert ventilasjon.

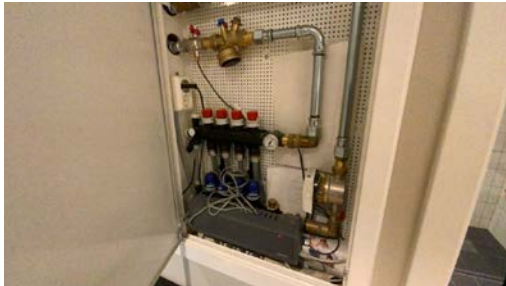
Det er sentralanlegg for varmt vann.

Det er etablert vannbåren varme for oppvarming i gulv
