## Din nye leilighet?

Velkommen til Bråtenlia 12B – en velholdt og arealeffektiv 2-roms selveierleilighet i første etasje. Beliggenheten er landlig og attraktiv, med nærhet til busstopp, togstasjon, butikker og populære turområder. Videre kan eiendommen skilte med velstelte fellesområder, egen plass i felles carport-rekke og en usjenert, terrasse på ca. 11 kvm med svært gode solforhold.

# Tilstandsrapport

## BOLIGBYGG MED FLERE BOENHETER

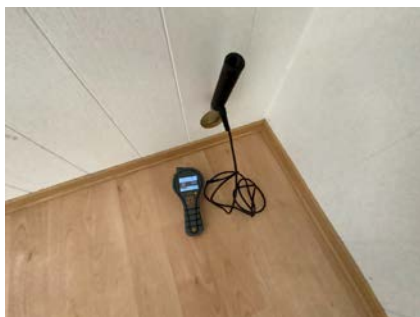
Rom under terreng: Gulvet har laminat. Veggene har plater. Hulltaking er foretatt og det er påvist avvik i konstruksjonen. Hulltaking er foretatt ved/i Soverom. Fuktkvotemåling (vekt%) i konstruksjonen ble målt til 10 og fremstår som tørt.

- Det er avvik:

Utført hulltaking på rom under terreng.

Fjerning av dampsperre på nedre del av vegg bør utføres da det er anbefalt at konstruksjoner under grunn har en pustende konstruksjon.

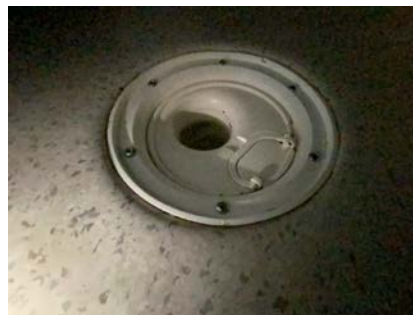
Kontroll av sluk.

- Overvåk tilstanden jevnlig. For å få tilstandsgrad 0 eller 1 må tettesjiktet skiftes ut, men tidspunktet for når dette er nødvendig er vanskelig å si noe om.
- Overvåk tilstanden jevnlig. For å få tilstandsgrad 0 eller 1 må slukløsningen skiftes ut og sannsynligvis må også membransjiktet skiftes/utbedres. Det er imidlertid vanskelig å si noe om tidspunktet for når dette er nødvendig.

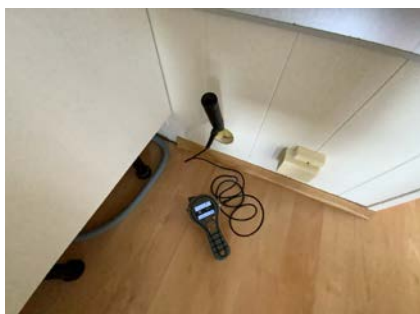
Hulltaking er foretatt uten å påvise unormale forhold. Hulltaking er foretatt ved/i Kjøkken.

Utført hulltaking.

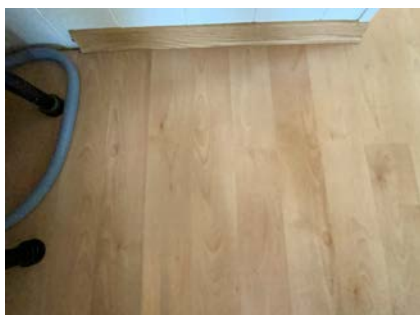
Kontroll bak ovn. Ingen tegn til fuktskader på befaringsdagen.

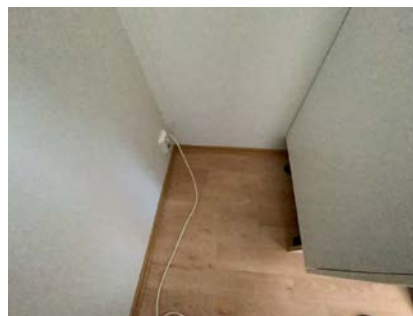
Kontroll bak kjøleskap. Ingen tegn til fuktskader på befaringsdagen.

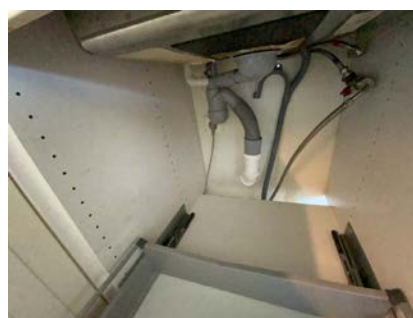
Røropplegg av kobberør fra byggeår. Med tanke på alder og materialvalg ansees rør som tilfredsstillende men kommende modernisering av røropplegg kan heller ikke utelukkes på sikt. Waterguard i benkeskap på kjøkken bør etableres for god sikring av lekkasjevann.

Besiktigelse av røropplegg.

- I forbindelse med oppgradering av våtrom vil det være naturlig med utskifting av rør.
- Tidspunkt for utskifting av vannledninger nærmer seg.
- Det er ikke behov for utbedringstiltak siden anlegget fungerer i dag, men ut ifra alder kan skader plutselig oppstå på eldre anlegg.
