Lynghaugvegen 70A, 4121 TAU

**Bjørheimsbygd - Stor og innholdsrik del av tomannsbolig med flott utsikt i landlige og idylliske omgivelser.**

Tilstandsrapport .....38

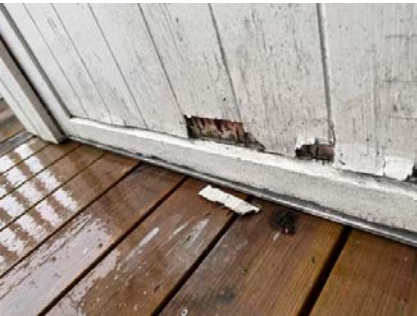
6.2 Vinduer og dører

| Ytterdør i malt utførelse, vinduer / balkongdør med 2-lags glass. | |
| Er det påvist værslitte karmen, fuktskader eller råteskader? | Ja |
| Er det ved stikkprøver registrert avvik ved åpne/lukkemekanismen? | Ja |

| Er det påvist avvik ved utvendig tetting som beslag, vannbord, og omramming? | Ja |
| Det registreres stedvis værslitte karmen, skade i balkogdør på kjøkken, beslag på skyvedør i stue tar i dør og balkongdør på kjøkken er stri å åpne / lukke. | |

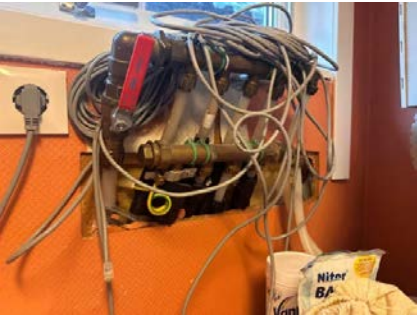
6.10 Vannledninger

Vannrør er fra byggeår, og nådd en alder som tilsier skader / lekkasjer kan oppstå. Samletokker til rørfordeling stikker ut av åpen vegg.

| Type anlegg | Rør i rør system |
| Sanipex rør i rør system. | |
| Er det risiko for skader ved lekkasje fra åpen rørfordeling? | Ja |
| Har vannrør nådd en alder som gir økt risiko for skader eller følgeskader? | Ja |

Ved evt. lekkasje på vannrør vil dette føres tilbake i ytterør. Veggen med rørfodeler er åpen, dette vannet vil da renne inn i veggen. Anbefaler å montere fordelserskap m/ avrenning evt. samlestokkene monteres rett på vegg.
