Grøndalsbakken 140 C, 2414 ELVERUM

Hyggelig 4-roms leilighet med god standard, fjernvarme og heis. Solrik innglasset balkong på 18m² mot vest. Garasjeleie etter lister.

Befaringsdato: 24.03.2026

Rapportdato: 07.04.2026

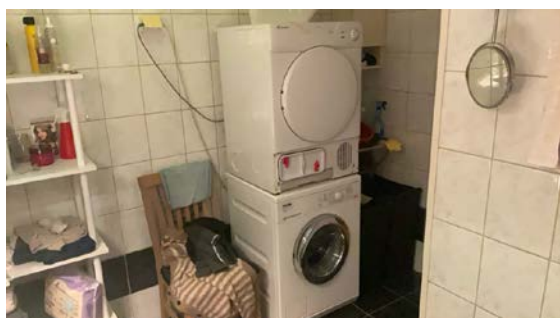
Opplegg for vaskemaskin og tørketrommel.
