## Kamilla Jæger

**Prisant.:** Kr 5 200 000,-  
**Fellesgjeld:** Kr 192 900,-  
**Total ink omk.:** Kr 5 392 900,-  
**Felleskostn.:** Kr 5 071,-  
**Selger:** Kristiane Kvaase Garelick  
Kevin Garelick

**Salgsobjekt:** Andelsleilighet  
**Eierform:** Andel  
**Byggeår:** 1895  
**BRA-i/BRA Total** 51/62 kvm  
**Soverom:** 1  
**Antall rom:** 3  
**Gnr./bnr.** Gnr. 233, bnr. 217  
**Andelsnr.:** 15  
**Oppdragsnr.:** 1002250241

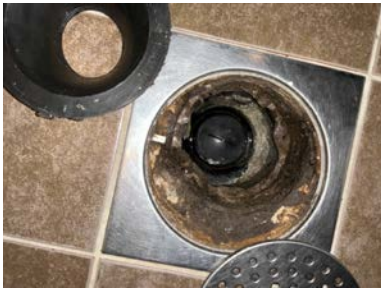
- Sluket har oppnådd mer enn halvparten av forventet levetid.  
Eldre sluk gir større mulighet for slitasje som kan føre til utettheter.

- Membranen har passert halvparten av forventet levetid.  
Når membranen eldes, svekkes den gradvis og kan utvikle mindre utettheter som slipper fukt ned i konstruksjonen. Hvor raskt dette skjer avhenger av kvalitet, utførelse og bruk, og regelmessig tilsyn er viktig. En full oppgradering med nytt tettesjikt må påregnes på sikt, selv om det er vanskelig å si nøyaktig når.
