Einartun 17, 3744 SKIEN

**Delikat og oppusset 3-roms  
selveierleilighet i rekke m/ 19 kvm  
terrasse i naturskjønne  
omgivelser. Rolig og fint område.**

# Tilstandsrapport

Befaringsdato: 04.07.2025

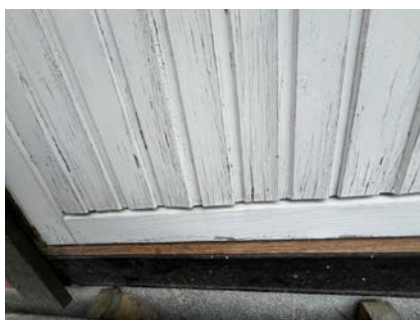
Terrassedør.

- Karmene i dører er værslitte utvendig og det er sprekker i treverket.

Noe sprekker og overflate slitasje.

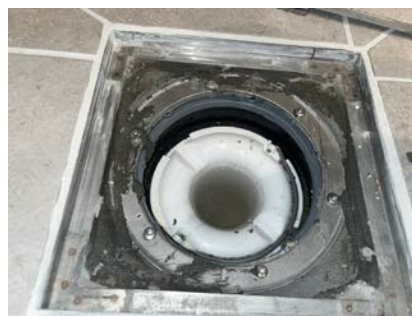
ETASJE > BAD

Sluk er byttet i forbindelse med oppgradering av bad.

Sluk på bad.
