Grøndalsbakken 140 A, 2414 ELVERUM

Lys og pen 2-roms leilighet med god standard og heis. Vestvendt innglasset balkong med gode solforhold og fint utsyn!

Befaringsdato: 30.04.2026

Rapportdato: 04.05.2026

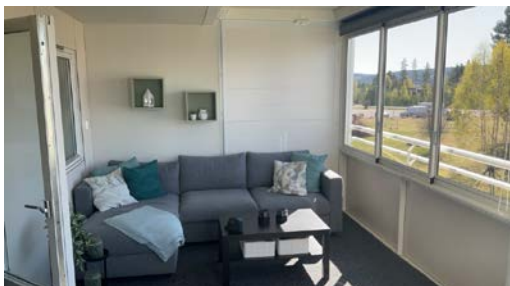
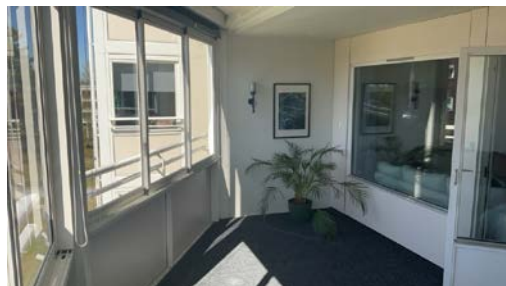
TG 2 Andre utvendige forhold

Vurdering av avvik:

- For å lukke avviket iht. NS 3600.2018 må det utarbeides en Tilstandsanalyserapport/vedlikeholdsplan for fellesdeler i bygget. Da dette er opp til borettslag/sameie å rekvirere er kostnadsestimat ikke satt.

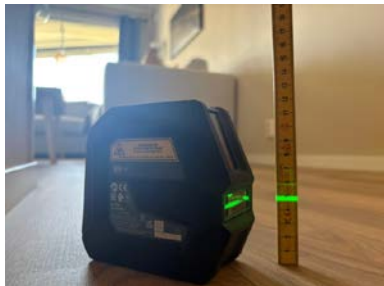
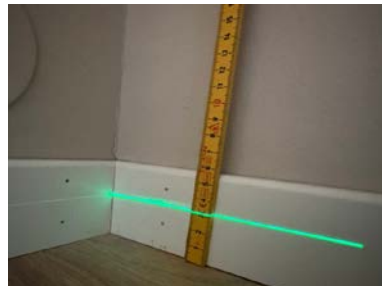
- Det er målt høydeforskjell på mellom 15-30 mm gjennom hele rommet. Tilstandsgrad 2 gis med bakgrunn i standardens krav til godkjente måleavvik.
- Målt høydeforskjell på mellom 10 - 20 mm innenfor en lengde på 2 meter. Tilstandsgrad 2 gis med bakgrunn i standardens krav til godkjente måleavvik.

- For å få tilstandsgrad 0 eller 1 må høydeforskjeller rettes opp. Det vil imidlertid sjelden være økonomisk rasjonelt som et enkeltstående tiltak i en bolig som dette. Dersom boligen en gang skal renoveres, kan man vurdere slike tiltak.

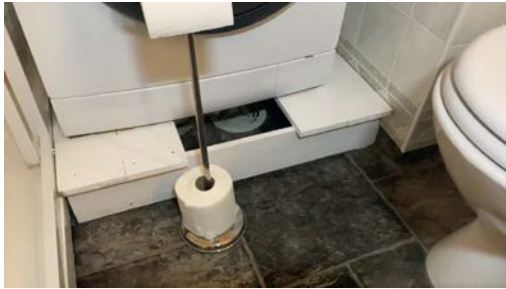
Sluk, membran og tettesjikt

Vurdering av avvik:

- Det er påvist mangelfull/feil utførelse rundt rørgjennomføringer e.l. som gir fare for fukt i konstruksjonen i våtsone.
- Mer enn halvparten av forventet brukstid er passert på membranløsningen.
- Mer enn halvparten av forventet brukstid er passert på slukløsningen.

Konsekvens/tiltak

- Sluket må sjekkes og rengjøres jevnlig.
- Løsningen/utførelsen rundt rørgjennomføringer gir fare for fukt inn i konstruksjoner.
- Det er viktig å merke seg at levetiden til en membran varierer basert på kvalitet, installasjon og bruk. Eldre membraner kan bli sprø og sprekke opp, noe som fører til at de mister sin vanntettende funksjon. Dette kan resultere i vannlekkasjer gjennom vegger og gulv og fuktskader.
- Eldre sluk av plast er ofte utsatt for lekkasjer og særlig i overganger. Eventuelle lekkasjer kan medføre fuktskader på tiliggende konstruksjoner.

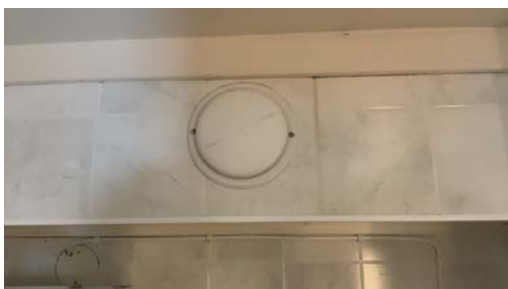
TG 1 Tilliggende konstruksjoner våtrom

Hulltaking er foretatt uten å påvise unormale forhold. Hulltaking er foretatt i entre.

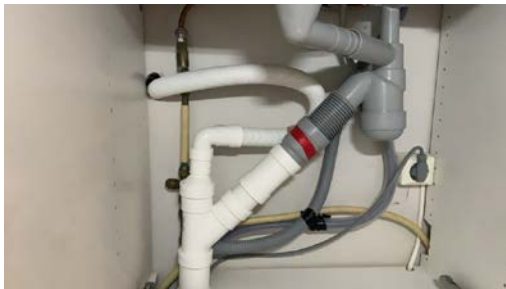
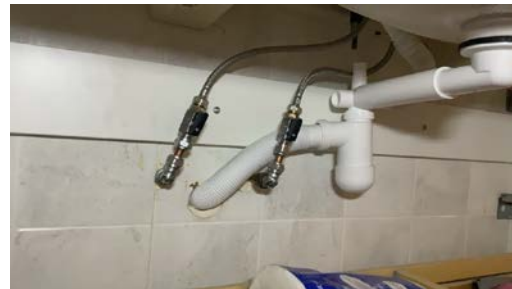
TG 2 Avløpsrør

Vurdering av avvik:

- I forbindelse med oppgradering av våtrom vil det være naturlig med utskiftning av rør.
- Det er ikke behov for utbedringstiltak siden anlegget fungerer i dag, men ut ifra alder kan skader plutselig oppstå på eldre anlegg.
