- Boligbygg med flere boenheter
- Arups gate 14B , 0192 OSLO
- OSLO kommune
- gnr. 233, bnr. 28
- Andelsnummer 5

Befaringsdato: 25.02.2026      Rapportdato: 26.02.2026      Oppdragsnr.: 21421-1494      Referansenummer: KG8888

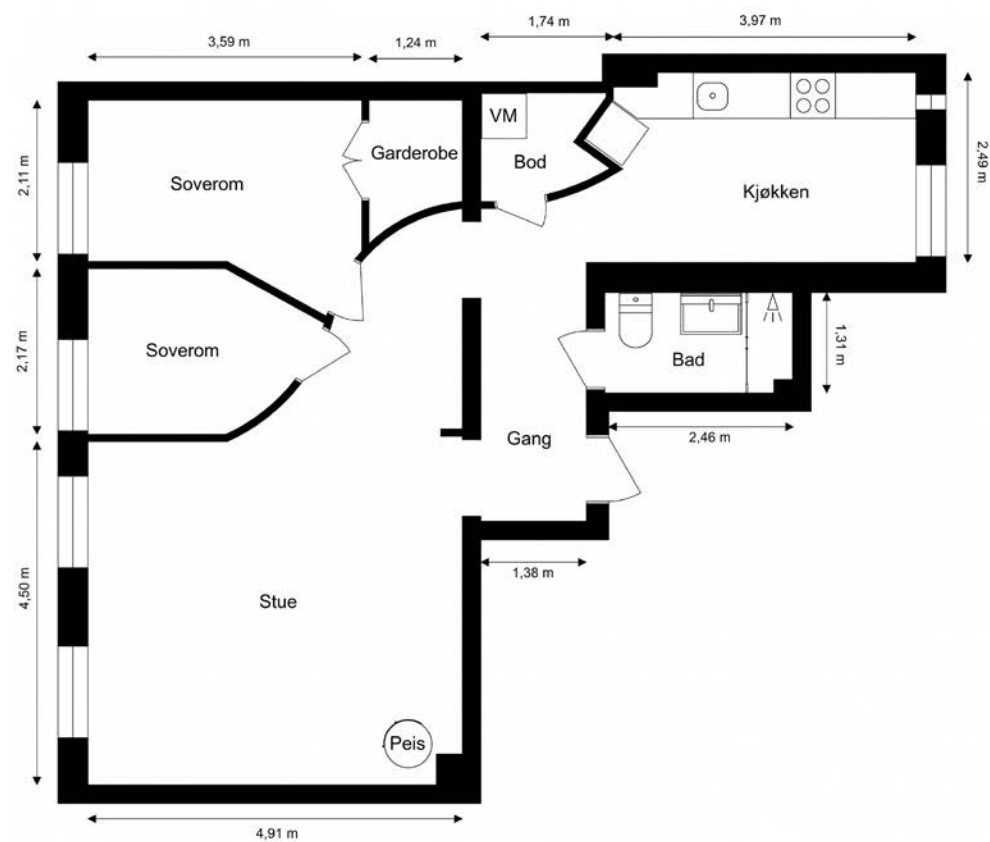
3. etasje

Plantegningen er kun en illustrasjon av etasjen og er ikke i målestokk.

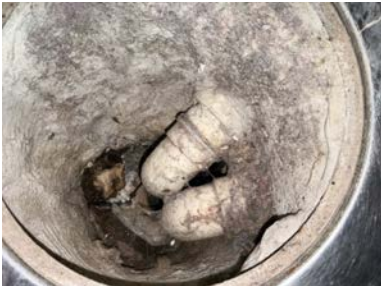
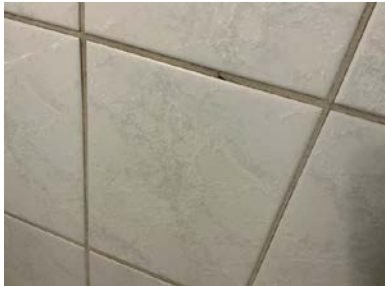
## 3. ETASJE > BAD

3. etasje - Bad - Generell  
Badet er av eldre dato. Rommet har nådd en alder der konstruksjonene svekkes som følge av naturlig aldring og bruk. Dette øker risikoen for fuktproblematikk, og jevnlig overvåking anbefales. En totaloppussing med nytt vanntett sjikt må påregnes innen nær fremtid. Tilstanden på overflater henger sammen med sluk og membran/vanntett sjikt, som må fornyes samtidig ved en eventuell oppgradering.

Om badet:  
- Det er registrert bom i fliser (hulrom mellom flis og fliselim). Dette kan skyldes flere årsaker, for eksempel manglende vedheft til underlaget, bevegelser i underlaget, temperaturendringer eller fuktbelastninger. Hulrom bak flisene gir økt mulighet for sprekker og løse fliser.

- Høydeforskjellen mellom topp slukrist og overkant gulv ved døren er svært lav. Dette gjør at gulvet er mer utsatt for vannskade, hvis en lekkasje skulle oppstått.

- Det er ikke fall til sluket gulvet er hovedsakelig flatt med noe motfall i området ved døren. Når gulvet utsettes for vann, begrenses dreneringen, noe som fører til vannansamlinger. Dette reduserer sklisikkerheten og øker fuktbelastningen på konstruksjoner – både direkte og via fuktig luft.

- Membranen lar seg ikke kontrollere visuelt, og det foreligger ikke dokumentasjon på utførelse eller oppbygning. Dette medfører usikkerhet knyttet til tetthet og funksjon, og innebærer risiko for skjulte fuktskader med mulig behov for nærmere undersøkelser eller utbedring.

- Det er registrert svelling i baderomsinnredningen. Svelling er et vanlig tegn på fuktpåkjenning. Over tid kan svellinger økes, noe som kan medføre behov for utskiftning.

- Riss er observert i flisefuger.

Dette kan skyldes flere årsaker, for eksempel bevegelser i underlaget, dårlig håndverk, normal slitasje, temperaturendringer eller fuktskader. Årsaken er ikke fastslått, og regelmessig oppfølging anbefales for å overvåke utviklingen.

Kostnadsestimat: 200 000 - 500 000
