Langhaugveien 48D, 9310 SØRREISA

**Lyst og moderne rekkehus med to  
soverom og garasje, sentral  
beliggenhet like utenfor Sørreisa  
sentrum.**

Befaringsdato: 31.10.2025

# Tilstandsrapport

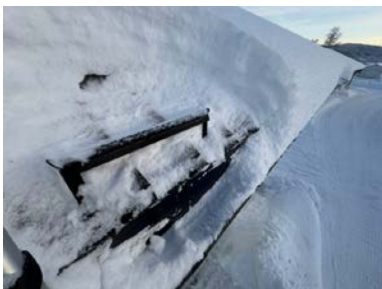
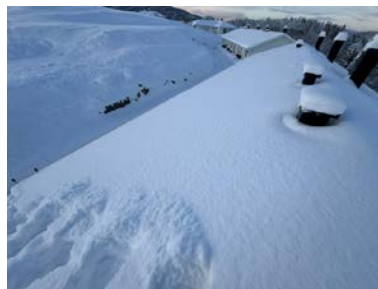
Taktekkingen er av steinbelagte stålplater. Taket er besiktiget fra taknivå. Taktekkingen var snødekt på befaringstidspunktet, og det var derfor ikke mulig å inspisere denne bygningsdelen. Tilstandsgrad er gitt ut fra alder og materiale. Ytterligere undersøkelser av taktekkingen anbefales når denne er snøfri.

Taktekkingen er snødekt.

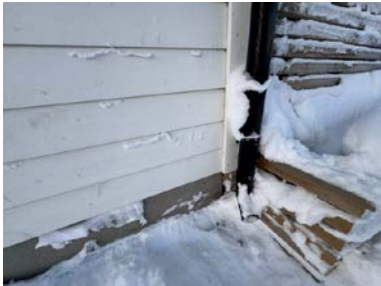
**! Utvendig > Nedløp og beslag** [Gå til side](#)  
Det er avvik:  
Nedløp er avsluttet med utkaster over terreng. Dette gir økt vannpåkjenning mot drenering og grunnmur.

Takrennedløp er avsluttet over terreng ved grunnmuren.

Nedløpsrør bør ledes vekk fra grunnmuren og til et egnet sted, slik at takvannet ikke fører til økt vannpåkjenning mot drenering og grunnmur. Dersom tiltak ikke utføres, kan det medføre risiko for fuktskader og redusert levetid på grunnmuren.

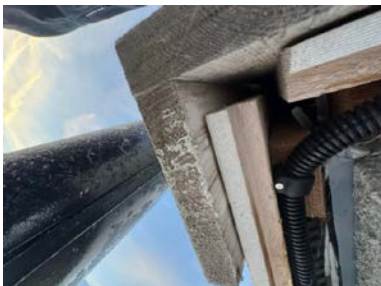
**! Utvendig > Veggkonstruksjon** [Gå til side](#)  
Det er avvik:  
Det er ikke tilfredsstillende musesperre i utvendige hjørnekasser.  
Hjørnebordene er ikke skråskåret i nedkant og er heller ikke behandlet i nedkant.  
Utvendige vindskier og detaljer viser tegn til slitasje.

Utvendig hjørnekasse.

Det må monteres tilfredsstillende musesperre i utvendige hjørnekasser for å hindre at skadedyr tar seg inn i konstruksjonen.

Hjørnebordene bør skrånkes og behandles i nedkant for å redusere risikoen for fuktopptak og råteskader.

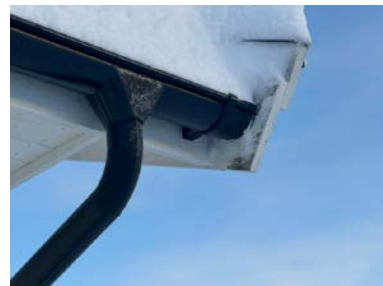
Tegn til slitasje på vindskier.

Utvendige vindskier og detaljer bør vedlikeholdes for å forhindre videre slitasje og forlenge levetiden på konstruksjonen.

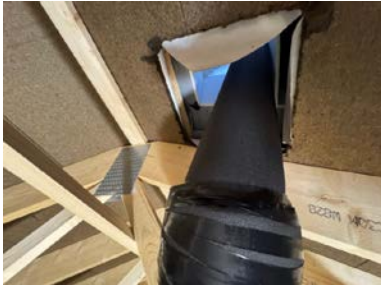
Ved inspeksjon av kaldloftet er det påvist en utett rørgjennomføring, og under denne er det observert fuktighet oppå isolasjonen. Avtrekket til ventilatoren er avsluttet på kaldloftet, noe som bidrar til økt fuktighet i området.

Utett rørgjennomføring.

Rørgjennomføringen må tettes, og avtrekket fra ventilatoren må føres ut av kaldloftet for å hindre opphopning av fuktighet. Isolasjonen bør legges jevnt og uten åpninger for å sikre tilstrekkelig isolering og redusere risiko for kondens og fuktskader. Dersom tiltak ikke utføres, kan det oppstå økt fuktbelastning, som over tid kan føre til råte, muggdannelse og skader på takkonstruksjonen.

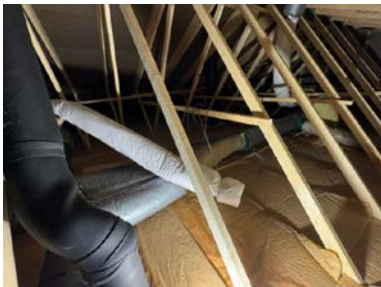
Avtrekket til isolasjonen er avsluttet på kaldloftet.

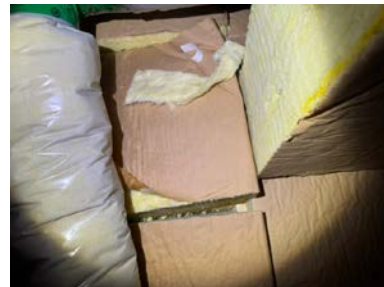
Eksempel på åpninger mellom isolasjonen.

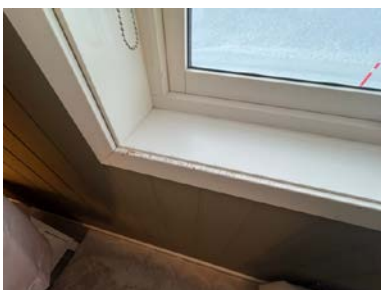
Bygningen har malte trevinduer med tre-lags glass. Vinduslist og foring har skader etter husdyr, det må regnes med flikk på enkelte lister og foringer.

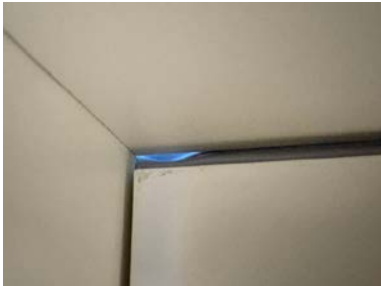
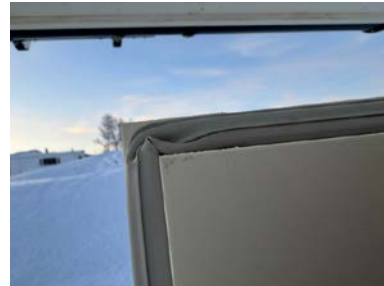
**! Utvendig > Dører** [Gå til side](#)  
Det er avvik:  
Ved inspeksjon av dører har jeg påvist at det er åpning mellom karm og dørblad på ytterdøra og at altandøren tar i karmen ved åpning og lukking.

Ytterdøren.

Dersom dette ikke utbedres, kan det føre til varmetap, trekk, økt slitasje og i verste fall skade på dør eller karm.

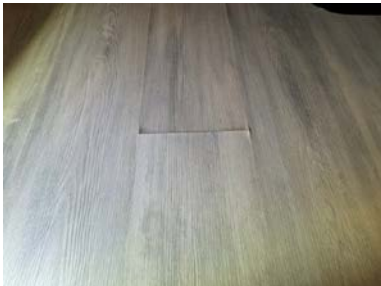
På innvendige overflater er det avdekket enkelte fuktsvellinger i gulvet i stuen og på kjøkkenet. Det er også stedvis knirk i laminatskjøter. Eieren opplyser at hun smører kjøtene med smøremiddel for å redusere knirkingen.

Eksempel på fuktsvelling i gulvoverflatene.

Det bør vurderes utbedring av fuktskadet laminat for å hindre videre skadeutvikling.

Knirk i laminatskjøter kan utbedres ved å bytte gulv eller smøre kjøtene jevnlig, men dersom problemet vedvarer, bør underlaget undersøkes nærmere for å unngå ytterligere slitasje og redusert komfort.

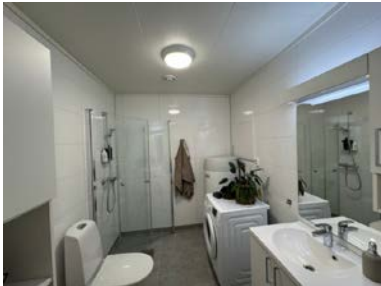
Badet har baderomsplater på veggene, fliser på gulvet og himlingsplater i taket. Rommet inneholder innredning med servant, toalett, dusjhjørne og opplegg til oppvaskmaskin. Aktuell byggeforskrift er teknisk forskrift 2017. Dokumentasjon: kontrollerklæringer.

Badet.

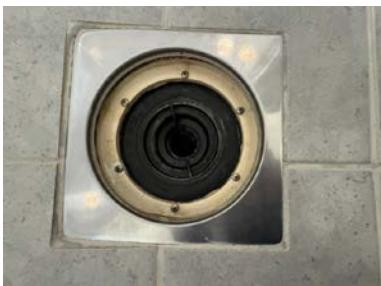
Det er plastsluk og smøremembran med ukjent utførelse.

Sluk.

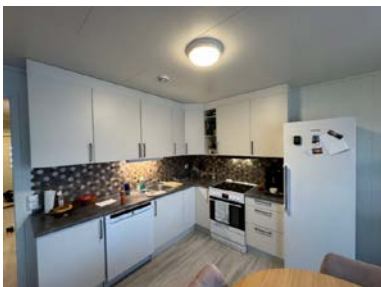
Kjøkkenet har innredning med glatte fronter. Benkeplaten er av laminat. Frittstående hvitevarer. Det er vannstoppsystem og komfyrvakt.

Kjøkkeninnredningen.

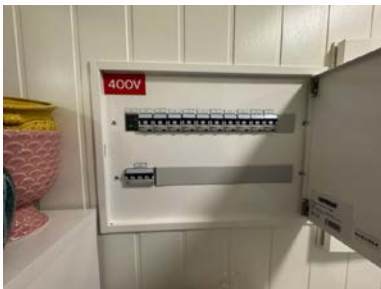
Sikringsskapet.

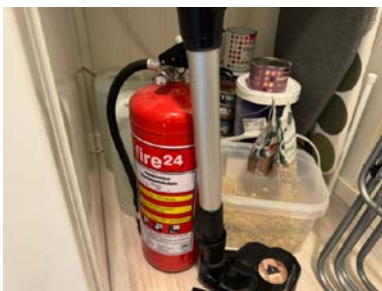
Håndsløkker.

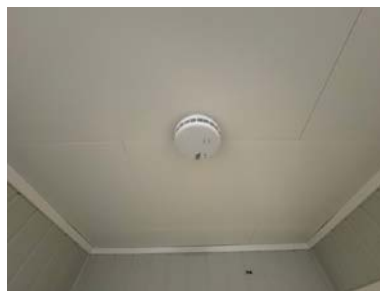
Røykvarsler.

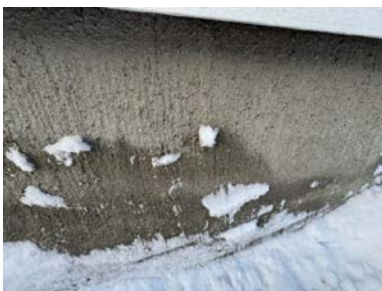
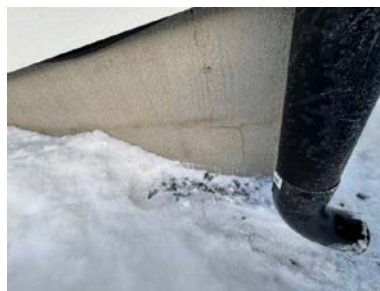
Det er riss i murpussen.

Riss i grunnmuren.

Riss i murpussen bør utbedres for å hindre vanninntrenging og påfølgende fuktskader i konstruksjonen, samt for å redusere risikoen for videre utvikling av skader.
