Steinbyveien 35, 1950 RØMSKOG

**Luftig, lys og velholdt 1½-part -  
2 stuer - Gulvvarme, varmepumpe  
og peisovn - Dobbelgarasje -  
Solrike, flotte uteområder**

# Tilstandsrapport

## TOMANNSBOLIG

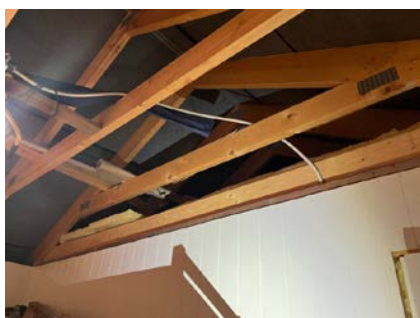
Saltak med A-takstoler, ventilt møneloft (loft over løftetasje) og kneloft (rom mot yttervegger under skråtak), med innvendig tilgang.  
Møneloft har tilgang fra åpen takkonstruksjon i uinnredet rom, ikke innsisert grunnet tilgang.

Tilgang møneloft fra uinnredet rom.

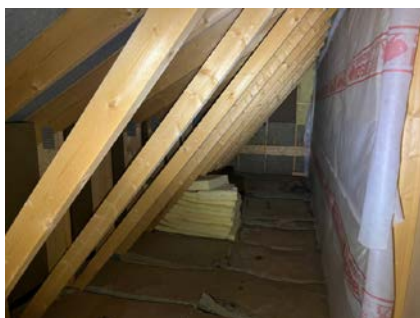
Kneloft.

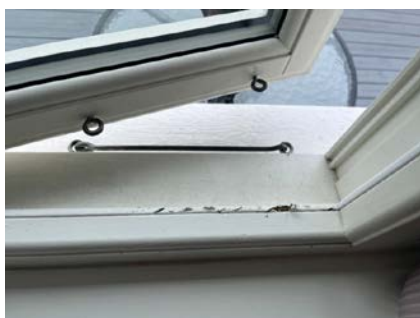
Trevinduer med 2-lags isolerglass.  
Skade på tetningslist soverom, som bør utbedres. Vurdert til mindre avvik.  
Vinduer tv-stue datert 2013, øvrige 2008.

Tetningslist bør skiftes.

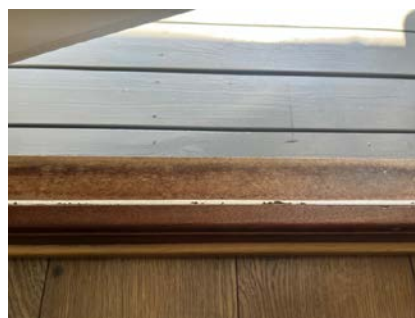
Ytterdør med 2-lags isolerglass til vindfang.  
Terrassedører av tre med 2-lags isolerglass.  
Skade på tetningslist terrassedør, som bør utbedres. Vurdert til mindre avvik.  
Terrassedør tv-stue datert 2013, øvrige 2008.

Tetningslist bør skiftes.

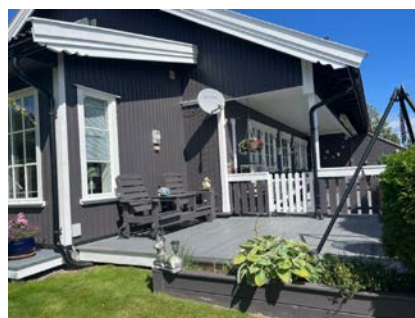
Terrasse mot nord/vest i trekonstruksjoner med spaltegulv, rekkverk og manuelle markise.  
Delvis overbygget terrasse mot sør i trekonstruksjoner med spaltegulv, rekkverk og manuelle markise.  
Terrasse mot sør/vest i trekonstruksjoner med spaltegulv.  
Fundamentert på blokker, søyler og mark.  
Tilgang fra stuer og hage.

Terrasser mot sør og vest.

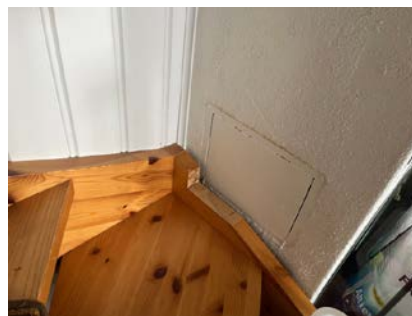
Det er ikke beskrevet avvik i rapport fra NRBR og vurdering er på bakgrunn av denne, men det anbefales at dette undersøkes nærmere.

Iht. NRBR er siste feiing utført 17.10.2024, siste tilsyn er ikke oppgitt, eier opplyser at feier så over pipe og ildsted samtidig med feiing.  
Ingen avvik eller anmerkninger er registrert på avtalen.

Det bør undersøkes nærmere om sotluke er godkjent.

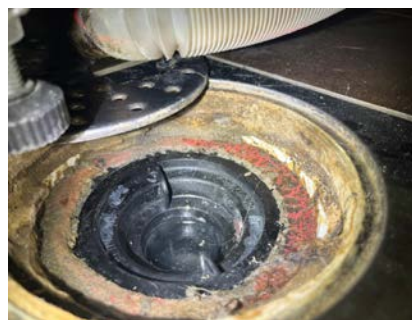
Fliser på gulv med gulvvarme. Gulvet er relativt flatt med noe lokalt fall ved sluk. Det er målt ca. 6 mm høydeforskjell på gulv ved dørterskel til topp slukrist under kabinett og ca. 10 mm til slukrist på vaskerom, som er terskelfritt. I tillegg er det oppkant mot terskel på ca. 40 mm, det er ikke kjent om membran er trukket opp på terskel. Vurdering av avvik: Det er påvist at høydeforskjell fra topp slukrist til gulv/synlig topp membran ved dørterskel er mindre enn 25 mm.

Plastsluk med synlig membranmansjett e.l. er under kabinett med et bein plassert på slukrist, det er også sluk på vaskerom med terskelfri tilgang. Det er tilgang til sluk ved å fjerne frontdeksel og skru opp beinet på kabinettet, det er vurdert at dette er begrenset men mulig tilgang for inspeksjon og rengjøring. Tettesjikt/membran bak og under fliser er ikke kjent, da det ikke er forevist dokumentasjon. Vurdering av avvik: Membran kan ikke konstateres (ikke synlig og det foreligger heller ikke dokumentasjon). Smøremembran bak fliser på vegg har forventet brukstid på ca. 30 år. Fliser direkte på påstøp og underliggende membran har normal brukstid på ca. 30 år.

Sluk under kabinett.

Om mulig bør det innhentes dokumentasjon.

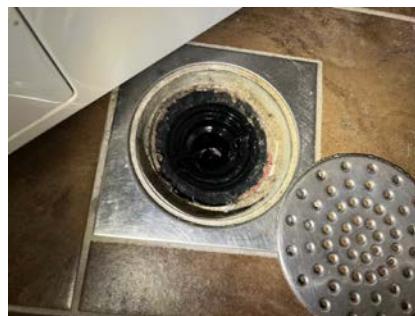
Fliser på gulv med sokkel. Det er fall mot sluk. Det er målt ca. 10 mm høydeforskjell på gulv ved dørterskel til topp slukrist. Vurdering av avvik: Det er påvist at høydeforskjell fra topp slukrist til gulv/synlig topp membran ved dørterskel er mindre enn 25 mm.

Sluk på vaskerom.

- Det må innhentes dokumentasjon. Manglende membran/tettesjikt medfører risiko for lekkasjer og fukt i konstruksjonen.

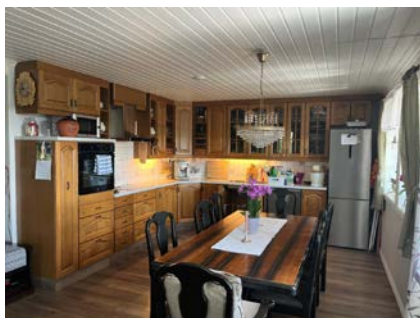
Kjøkkeninnredning med takhøye overskap, profilerte fronter med flere vitrinedører, laminert benkeplate med nedfelt vask- og skyllekum, induksjonstopp, oppvaskmaskin, stekeovn og kjølfrys.  
Laminat på gulv og fliser på vegg over kjøkkenbenk.  
Ved fuktsøk ble det registrert normale verdier på utsatte steder.  
Skjøter på benkeplate har svellet noe og det er en mindre sprekke i hjørnet på platetopp. Dette er vurdert til mindre avvik og ikke behov for utbedring.

Kjøkkeninnredning.

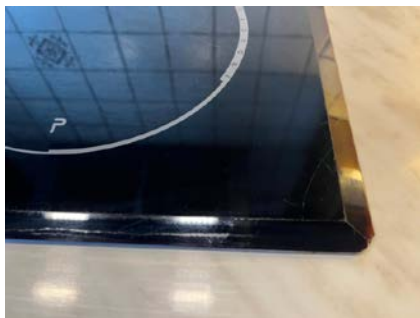
Skjør benkeplate har noe svelling.

Sprekk i hjørne platetopp.

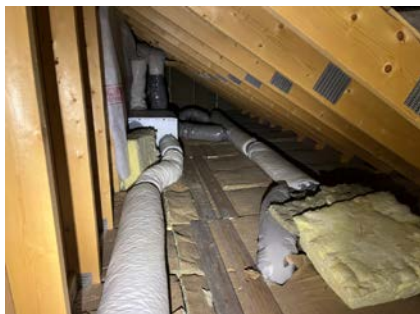
Balansert ventilasjonsanlegg i 1. etasje der enheten er plassert på kneleift.  
Naturlig ventilasjon i loftetasje.

Ventilasjonsanlegg.
