Steinbyveien 35, 1950 RØMSKOG

**Luftig, lys og velholdt 1½-part -  
2 stuer - Gulvvarme, varmepumpe  
og peisovn - Dobbelgarasje -  
Solrike, flotte uteområder**

# Tilstandsrapport

## TOMANNSBOLIG

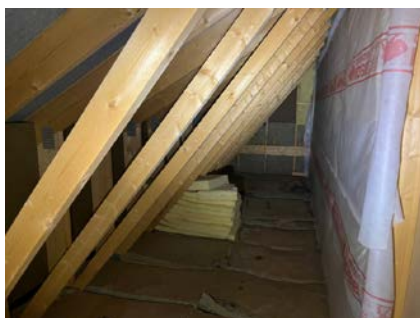
Kneloft.

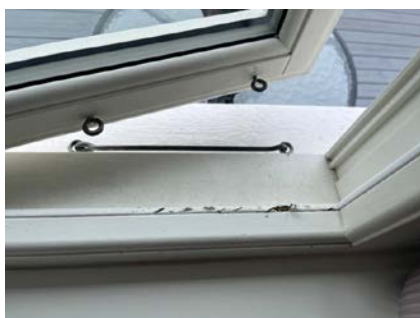
Skade på tetningslist soverom, som bør utbedres. Vurdert til mindre avvik.

Tetningslist bør skiftes.

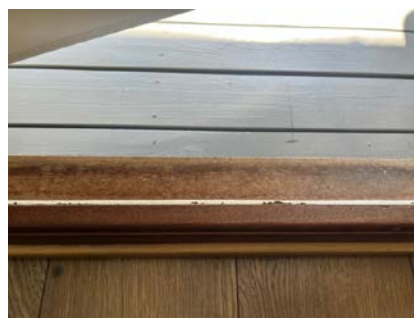
Skade på tetningslist terrassedør, som bør utbedres. Vurdert til mindre avvik.

Tetningslist bør skiftes.

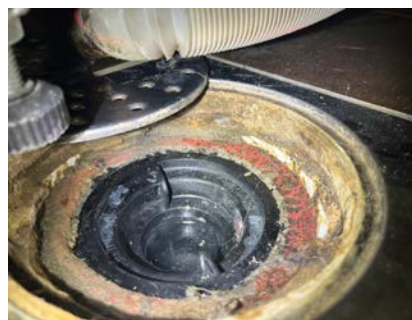
Plastsluk med synlig membranmansjett e.l. er under kabinett med et bein plassert på slukrist, det er også sluk på vaskerom med terskelfri tilgang. Det er tilgang til sluk ved å fjerne frontdeksel og skru opp beinet på kabinettet, det er vurdert at dette er begrenset men mulig tilgang for inspeksjon og rengjøring. Tettesjikt/membran bak og under fliser er ikke kjent, da det ikke er forevist dokumentasjon. Vurdering av avvik: Membran kan ikke konstateres (ikke synlig og det foreligger heller ikke dokumentasjon). Smøremembran bak fliser på vegg har forventet brukstid på ca. 30 år. Fliser direkte på påstøp og underliggende membran har normal brukstid på ca. 30 år.

Sluk under kabinett.

Om mulig bør det innhentes dokumentasjon.

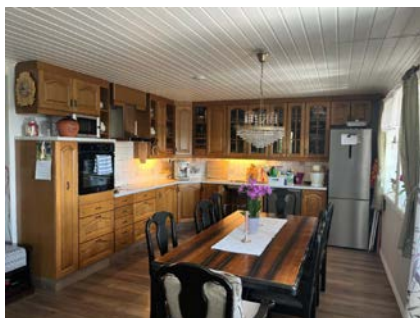
Kjøkkeninnredning med takhøye overskap, profilerte fronter med flere vitrinedører, laminert benkeplate med nedfelt vask- og skyllekum, induksjonstopp, oppvaskmaskin, stekeovn og kjøl/frys.  
Laminat på gulv og fliser på vegg over kjøkkenbenk.  
Ved fuktsøk ble det registrert normale verdier på utsatte steder.  
Skjøter på benkeplate har svellet noe og det er en mindre sprekke i hjørnet på platetopp. Dette er vurdert til mindre avvik og ikke behov for utbedring.

Kjøkkeninnredning.

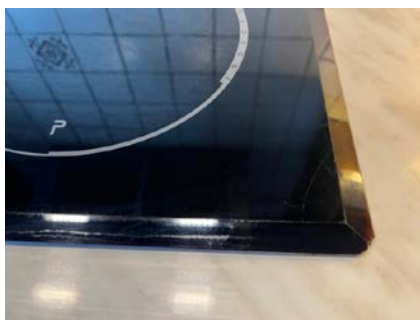
Sprekk i hjørne platetopp.

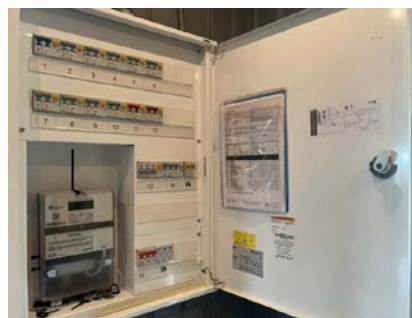
På grunnlag av opplysninger fra eier/kunde, fremvist dokumentasjon, tilstand og alder er det ikke behov for utvidet el-kontroll. Det bemerkes at undertegnede takstmann ikke er fagmann innen elektro og kontrollen er forenklet og utelukkende på det som er synlig, det kan derfor være feil med anlegget som ikke er oppdaget.

Sikringsskap.
