Steinbyveien 35, 1950 RØMSKOG

**Luftig, lys og velholdt 1½-part -  
2 stuer - Gulvvarme, varmepumpe  
og peisovn - Dobbelgarasje -  
Solrike, flotte uteområder**

# Tilstandsrapport

## TOMANNSBOLIG

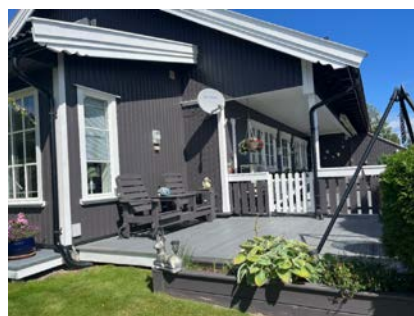
Fundamentert på blokker, søyler og mark.

Tilgang fra stuer og hage.

Terrasser mot sør og vest.

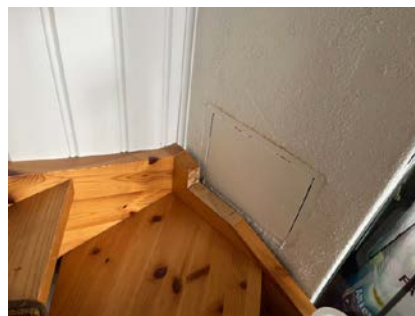
Det er ikke beskrevet avvik i rapport fra NRBR og vurdering er på bakgrunn av denne, men det anbefales at dette undersøkes nærmere.

Iht. NRBR er siste feiing utført 17.10.2024, siste tilsyn er ikke oppgitt, eier opplyser at feier så over pipe og ildsted samtidig med feiing. Ingen avvik eller anmerkninger er registrert på avtalen.

Det bør undersøkes nærmere om sotluke er godkjent.

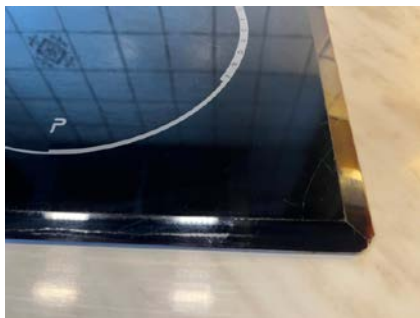
Skjør benkeplate har noe svelling.

Sprekk i hjørne platetopp.
