Salgsobjekt: Andelsleilighet
Eierform: Andel
Byggeår: 1899
BRA-i/BRA Total 64/69 kvm
Tomtstr.: 1110 kvm
Soverom: 1
Antall rom: 2
Gnr./bnr. Gnr. 233, bnr. 376
Snr. 1
Andelsnr.: 12
Oppdragsnr.: 1002260173

Befaringsdato: 05.05.2026

Rapportdato: 06.05.2026

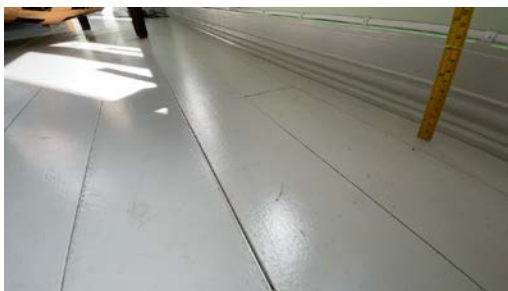
- Målt høydeforskjell på over 30 mm gjennom hele rommet. Tilstandsgrad 3 gis med bakgrunn i standardens krav til godkjente måleavvik.

Med bruk av nivelleringslaser ble det registrert totalt avvik i stuens lengde på mellom 15 og 30 mm, i stuens bredde og soverommets lengde på ca. 20 mm, i tillegg til lokale skjevheter.

- For å få tilstandsgrad 0 eller 1 må høydeforskjeller rettes opp. Det vil imidlertid sjelden være økonomisk rasjonelt som et enkeltstående tiltak i en bolig som dette. Dersom boligen en gang skal renoveres, kan man vurdere slike tiltak.

Kostnadsestimat: 20 000 - 100 000

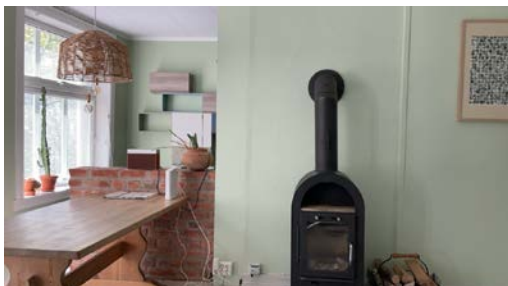
! TG 3 Pipe og ildsted

Det registreres ikke noen sprekker eller tegn til skader ved en visuell inspeksjon av innvendige overflater på pipa.

Kostnadsestimat: Under 20 000

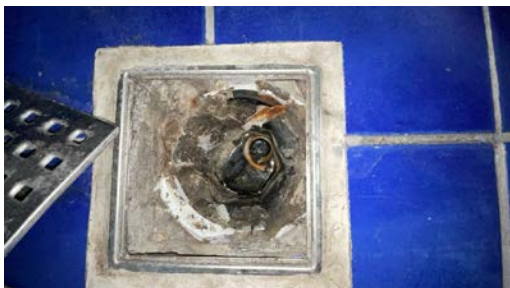
- Det er påvist at flisfuger har riss/sprekker.
- Det er påvist at noen fliser har bom (hulrom under).
- Det er påvist avvik i fallforhold til sluk i forhold til krav i forskrift på byggetidspunktet.

Sprekk i en gulvflis.

- Slike riss/sprekker kan indikere bakenforliggende fuktskader, og konstruksjonen bør observeres jevnlig for å vurdere utvikling.
- Selv om bom eller hull lyd ikke alltid er et umiddelbart problem, bør det overvåkes nøye før eventuell utvikling i sprekker i flisfuger e.l. oppstår. Dette må en foreta tiltak for, for å begrense utviklingen.
- Et bad med manglende/reduert fall til sluk blir mindre funksjonelt og sikkert for brukeren. Dette kan medføre stående vann på gulvet, vann som ikke ledes effektivt til sluket, økt risiko for at vann renner ut av rommet og redusert sklisikkerhet på gulvet.

Med bakgrunn i alder og slitasje står våtrommet foran en utbedring/utskiftning.

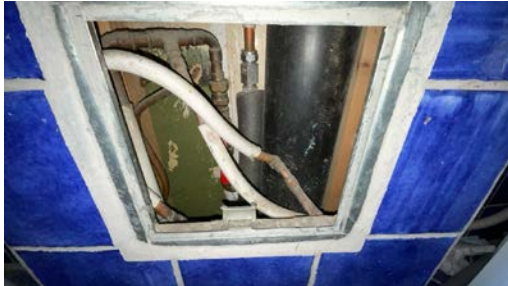
TG 2 Avløpsrør

- Det er ikke behov for utbedringstiltak siden anlegget fungerer i dag, men ut ifra alder kan skader plutselig oppstå på eldre anlegg.
- I forbindelse med oppgradering av våtrom vil det være naturlig med utskiftning av rør.
