Skjoldmøyvegen 14, 2270 FLISA

**Salgsobjekt:** Eierseksjon  
**Eierform:** Eierseksjon  
**Byggeår:** 2000  
**BRA-i/BRA Total** 96/112 kvm  
**Tomtstr.:** 3 786.4 m<sup>2</sup>  
**Soverom:** 2  
**Gnr./bnr.** Gnr. 95, bnr. 301  
**Snr.** 3  
**Oppdragsnr.:** 1212250115

# Tilstandsrapport

Befaringsdato: 16.09.2025

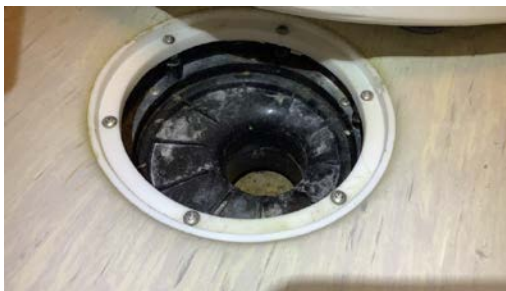
Plastsluk, og vinylbelegg er synlig ført under slukets klemring.

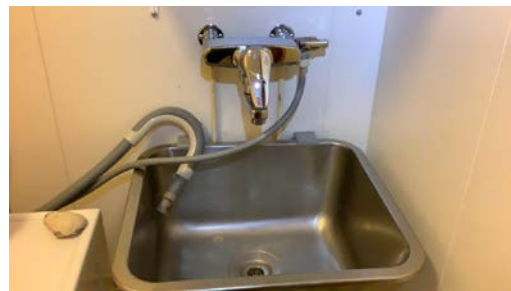
Det er uegnede materialer i den definerte våtsonen bak vaskekum.

Det bør monteres sprutsikker plate bak vaskekum som leder vannsprut ned til servant.

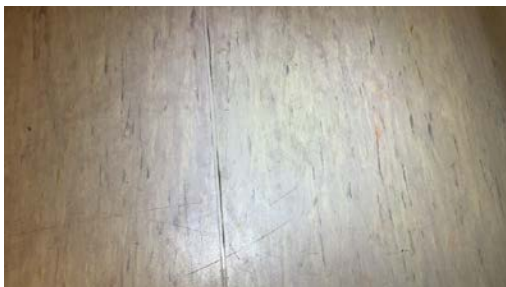
Det er glipper i sveiseskjøt i vinylbelegget, og det er ukjent om vinylbelegget er utett som følge av avviket.

Eksempel på glipper i sveiseskjøt.

Glipper i sveiseskjøt bør utbedres ved å påføre ny sveis.

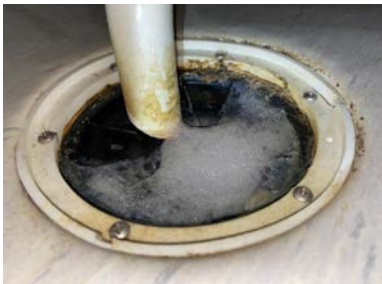
Det er påvist en mindre sprekk utenfor skrue i klemring.

Plastsluk, og vinylbelegg er ført under slukets klemring. Det er også mulig å se sprekk i klemring.

Det bør undersøkes om klemring sørger for tilstrekkelig tetting da denne er sprukket.

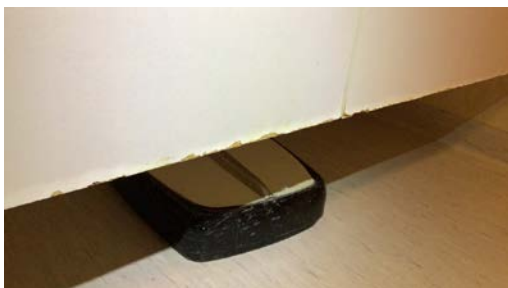
Det er påvist svellskader i nedkant av skapdører på servantinnredning.

Svellskader i nedkant av skapdører.

Skapdører bør vedlikeholdes eller skiftes ut for å fjerne avviket.

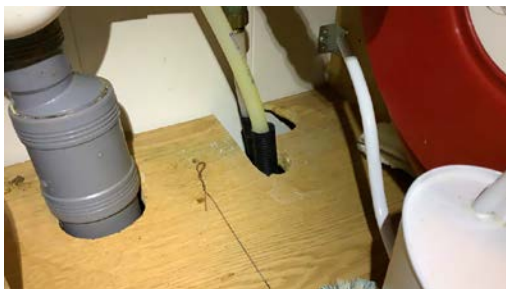
Hvis tettemuffer ikke monteres risikerer man at eventuelt lekkasjevann fra rør ledes til kjøkken.

Det mangler tettemuffer i enden av varerør i benkeskap på kjøkken.

- I forbindelse med oppgradering av våtrom vil det være naturlig med utskiftning av rør.
- Det må monteres tettemuffer i enden av varerørene.

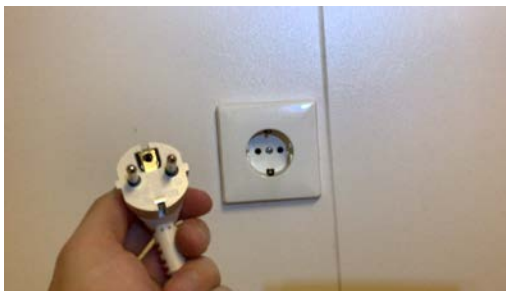
Utilfredsstillende el-tilkobling iht. gjeldende forskrift.

- Det bør etableres tilfredsstillende el-tilkobling etter gjeldende forskrift.
