Akebakken 41, 3864 RAULAND

**Fin og praktisk halvpart av  
tomannshytte med solrik veranda  
og attraktiv beliggenhet i  
Holtardalen**

Befaringsdato: 30.05.2024 Rapportdato: 28.06.2024 Oppdragsnr.: 20330-1388 Referansenummer: ZX1948

Autorisert foretak: Prosjektform AS Sertifisert Takstingeniør: Arnt Ivar Hvammen

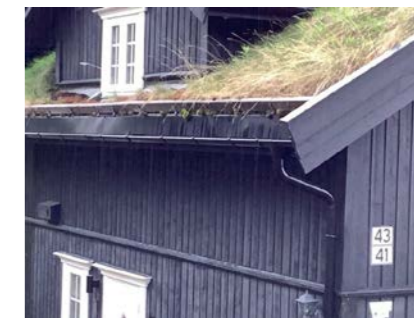
#### TG 1 Nedløp og beslag

Takrenner og nedløp i lakkert stål.

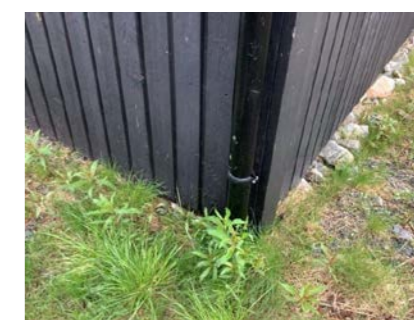
#### TG 2 Veggkonstruksjon

Veggene har bindingsverkskonstruksjon fra byggeår. Fasade/kledning har stående bordkledning.

- Lokal utbedring må utføres.

Kostnadsestimat: 10 000 - 50 000

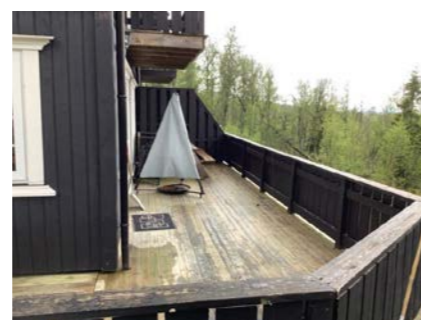
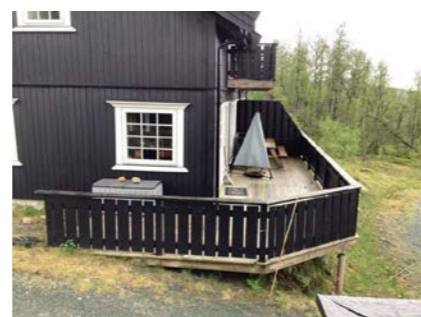
### TG 3 Utvendige trapper

Adkomst til objektet skjer via en terrengbygd trapp i tre. Rekkverk på en side.

**Vurdering av avvik:**  
• Det er ikke montert rekkverk.

**Konsekvens/tiltak**  
• Rekkverk må monteres for å lukke avviket.

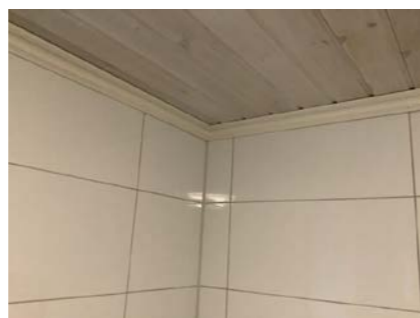
#### TG 1 Overflater vegger og himling

Veggene har fliser. Taket har panel.

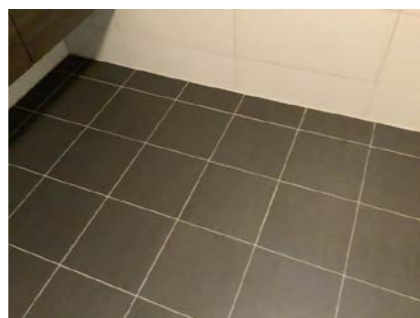
#### TG 2 Overflater Gulv

- Det er påvist avvik i krav til høydeforskjell/fall-løsning på våtrommet.

- Våtrommet fungerer med dette avviket.

Kostnadsestimat: Ingen umiddelbar kostnad

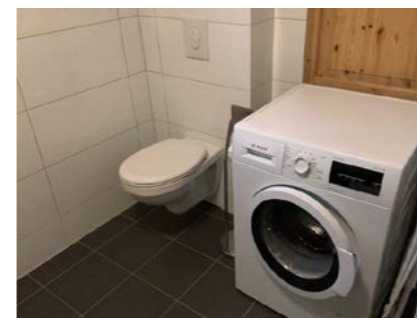
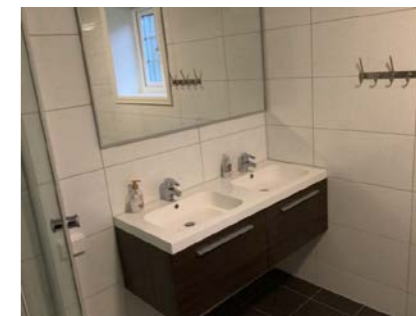
#### TG 1 Sanitærutstyr og innredning

Rommet har innredning med 2 nedfelte servanter, veggmontert toalett, dusjkabinett og opplegg for vaskemaskin.

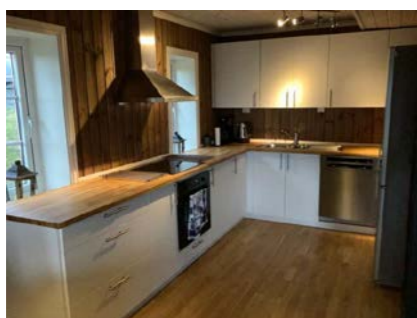
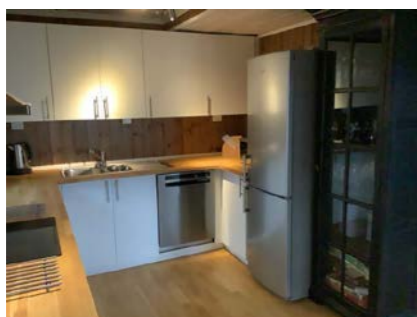
#### TG 1 Overflater og innredning

Kjøkkenet har innredning med glatte fronter. Benkeplaten er av heltre. Det er frittstående kjølfryseskap, oppvaskmaskin, platetopp og stekeovn.

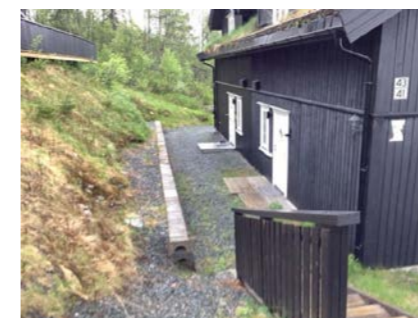
### TG 1 Forstøtningsmurer

Forstøtningsmurer er av betong.
