## Velkommen til Aktiv Eiendomsmegling

Boligtype: Tomannsbolig  
Eierform: Eiet  
Byggeår: 2022  
BRA/P-rom: 157/152 m²  
Tomtstr.: 1282 m²  
Soverom: 4  
Antall rom: 5  
Gnr./bnr. 250/396  
Snr. 1  
Oppdragsnr.: 1006230128

# Tilstandsrapport

Tivoliåsen 9 C, 3474 ÅROS  
ASKER kommune  
gnr. 250, bnr. 396, snr. 1

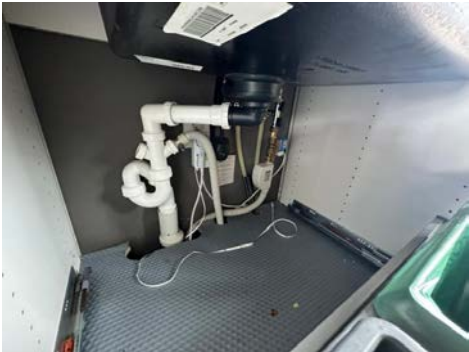
Rørøplegg i boligen fremstår med:  
vanntilkobling med Pex-rør, samleskap med rørkurser og hovedstoppekran er plassert på teknisk rom.  
Stoppekraner er testet og fungerer som de skal.  
Det er montert Waterguard i benkeskap på kjøkken.

Rørøplegg i kjøkkenbenk med Waterguard

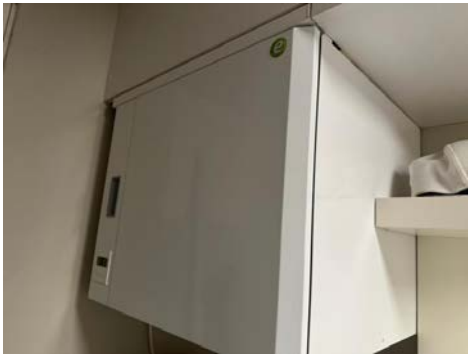
Det er balansert ventilasjon i boligen med tilluft kanaler i oppholdsrom, samt avtrekkskanal fra kjøkkenvifte og våtrom.  
Det er i tillegg plass for luft gjennomstrømning mellom terskel og dørblader for sirkulasjon.  
Aggregat for anlegget er plassert på teknisk rom.

Kapasitet og mengde luftutskifting er ikke kontrollert da det krever eget utstyr for måling og hører ikke under nivå 1 undersøkelse.  
Det er kun utført enkel kontroll av ventilasjon ved bruk av et ark/papir eller røykappull.  
Det er ikke foretatt tallfestede målinger, men ventilasjonen antas og fungere tilfredsstillende.  
Dette er en skjønnsmessig vurdering av takstmannen.

Aggregat plassert på tekniskrom

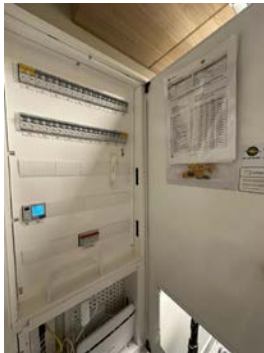
Elektrisk anlegg er en kombinasjon av åpent og skjult anlegg.  
Sikringsskap med automatsikringer plassert på teknisk rom.  
Arbeidet er dokumentert av Boligbyggeriet AS, dokumentasjon gjelder hele bygget.  
Utvendig er det utført arbeid av Fjell Elektrikeren AS, det foreligger dokumentasjon på arbeidet.

Sikringsskap med automatsikringer.
