Springarstien 18, 4021 STAVANGER

**Haugtussa-Flott oppusset  
rekkehus med luftig og  
barnevennlig beliggenhet**

# Tilstandsrapport

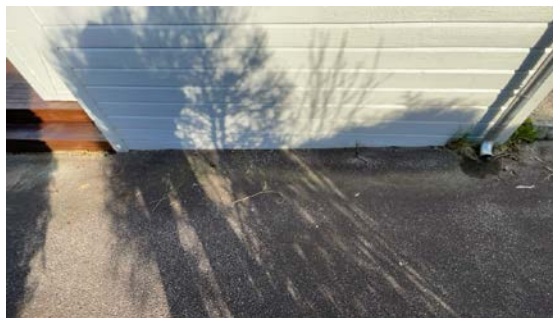
#### Vurdering av avvik:

- Det må foretas lokal utbedring.

Avstand mellom kledning og terreng bør økes for å redusere risikoen for fuktopptak og råteskader i kledningen. Dersom tiltak ikke utføres, vil det være økt behov for vedlikehold og fare for skader på veggkonstruksjonen over tid.

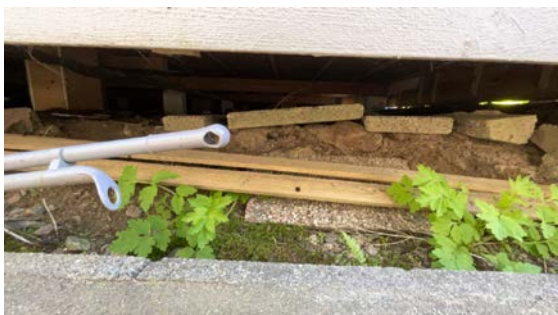
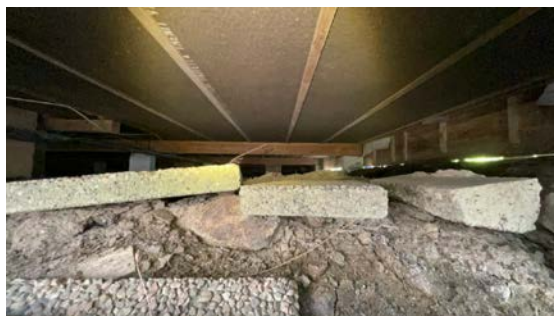
- Det er ikke adgang til deler av krypkjelleren. Krypkjeller er kun vurdert i tilgjengelige deler. Krypkjeller regnes for å være en risikokonstruksjon som er utsatt for fukt- og råteskader i bunnsvill, trebjelkelaget og andre tilstøtende konstruksjoner, på grunn av fuktighet fra grunnen og kondensering ved temperaturforskjeller. Selv om det ikke er avdekket tegn på skader, betyr ikke dette nødvendigvis at det ikke foreligger skader i eller i forbindelse med krypkjelleren.

Det bør etableres bedre adgang til hele krypkjelleren slik at fullstendig inspeksjon kan gjennomføres.

Manglende tilgang gir økt risiko for skjulte fukt- og råteskader i bunnsvill, trebjelkelag og tilstøtende konstruksjoner, noe som kan føre til omfattende skader dersom forholdene ikke oppdages og utbedres i tide.

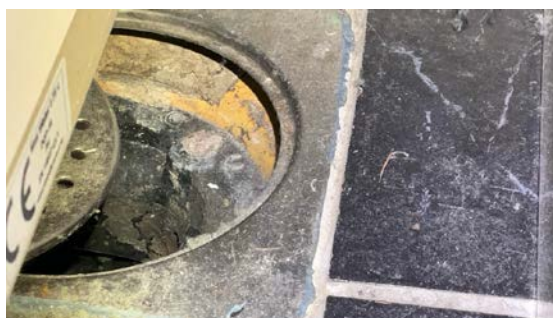
- Det er viktig å merke seg at levetiden til en membran varierer basert på kvalitet, installasjon og bruk. Eldre membraner kan bli sprø og sprekke opp, noe som fører til at de mister sin vanntettende funksjon. Dette kan resultere i vannlekkasjer gjennom vegger og gulv og fuktskader.
- Overvåk tilstanden jevnlig. For å få tilstandsgrad 0 eller 1 må slukløsningen skiftes ut og sannsynligvis må også membransjiktet skiftes/utbedres. Det er imidlertid vanskelig å si noe om tidspunktet for når dette er nødvendig.
- Sluket må sjekkes og rengjøres jevnlig.
- Eldre sluk av plast er ofte utsatt for lekkasjer og særlig i overganger. Eventuelle lekkasjer kan medføre fuktskader på tilleggende konstruksjoner.

Eldre membran og sluk har økt risiko for svikt, noe som kan føre til vannskader og kostbare utbedringer.

Det anbefales å renovere baderommet og oppgradere sluk og tettesjikt til dagens standard for å redusere risikoen for lekkasjer og fuktskader i tilstøtende konstruksjoner.

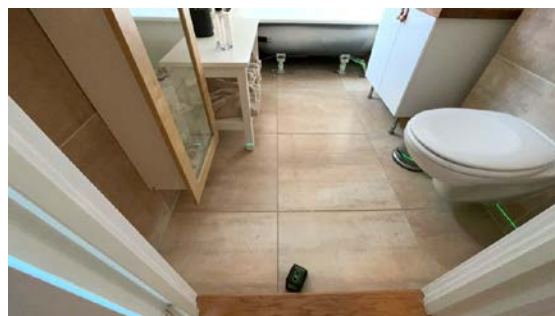
- Det er påvist at høydeforskjell fra topp slukrist til gulv/synlig topp membran ved dørterskel er mindre enn 25 mm.
- Det er påvist at noen fliser har bom (hulrom under).
- Det er påvist avvik i fallforhold til sluk i forhold til krav i forskrift på byggetidspunktet.

- Til tross for avviket i fall/høydeforskjell til sluk, vil gulvet fortsatt kunne lede vann mot sluket, men med redusert effektivitet. Dette kan potensielt øke risikoen for vannansamling i enkelte områder av badet.
- Et bad med manglende/reduert fall til sluk blir mindre funksjonelt og sikkert for brukeren. Dette kan medføre stående vann på gulvet, vann som ikke ledes effektivt til sluket, økt risiko for at vann renner ut av rommet og redusert sklisikkerhet på gulvet.

Manglende fall og bom i fliser kan føre til at vann blir liggende på gulvet, noe som øker risikoen for fuktskader og redusert levetid på konstruksjonen.

Det bør etableres tilstrekkelig fall mot sluk for å sikre tilfredsstillende avrenning og redusere risiko for vannskader.

Bom i fliser bør utbedres for å forhindre at fliser løsner eller at det oppstår ytterligere skader på gulvet.

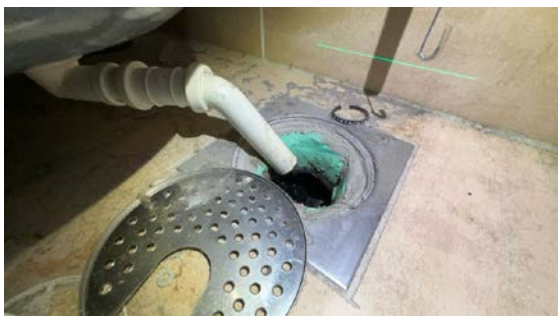
- Det er påvist mangelfull/feil utførelse rundt rørgjennomføringer e.l. som gir fare for fukt i konstruksjonen i våtzone.

- Overvåk konstruksjonen jevnlig. For å få tilstandsgrad 0 eller 1 må løsningen utbedres, men tidspunktet for når dette er nødvendig er vanskelig å si noe om.
- Konsekvensen er at det kan oppstå fuktskader i konstruksjonen bak overflatematerialet. Vann kan trenge inn gjennom utette rørgjennomføringer og forårsake fuktskader ved fukttilførsel gjennom enten bruksvann eller lekkasjevann.

Konsekvensen av dagens løsning er økt risiko for fuktinntrengning i konstruksjonen, noe som kan føre til fuktskader og redusert levetid på våtrommet.

Det bør utføres utbedringer slik at mansjett/membran føres korrekt ned og klemmes under klemring.

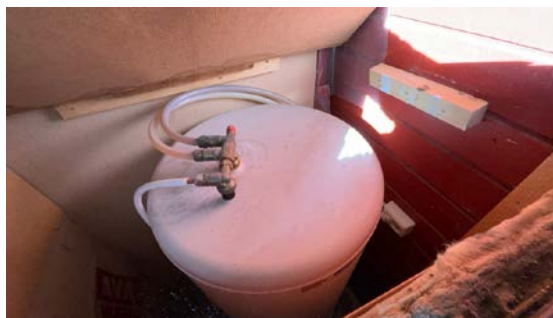
### Vurdering av avvik:

- Det bør etableres tilfredsstillende el-tilkobling etter gjeldende forskrift.
- Det er ikke behov for utbedringstiltak siden tanken fungerer i dag, men ut ifra alder kan skader plutselig oppstå på eldre tanker.
