Olavs gate 18K, 3256 LARVIK

**SENTRUM - Stor og 3 roms leilighet
med fin innglasset balkong. Heis.
Parkering.**

Tilstandsrapport

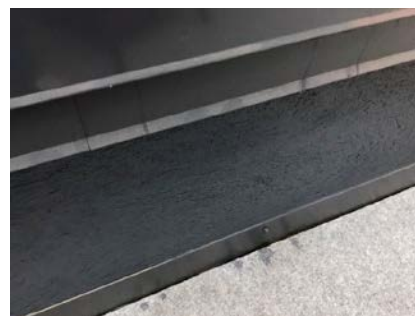
Lekkasje fra beslag under vindu på vegg mot gate.

Lekkasje v/beslag under vindu

Utbedre lekkasje

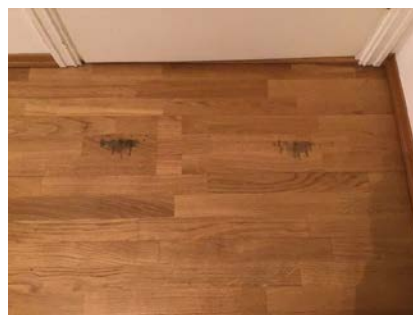
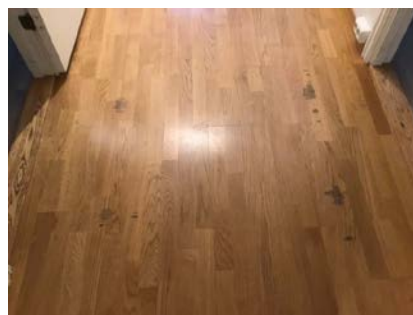
Gulv entre

- Målt høydeforskjell på mellom 10 - 20 mm innenfor en lengde på 2 meter. Tilstandsgrad 2 gis med bakgrunn i standardens krav til godkjente måleavvik.
- Målt høydeforskjell på over 15 mm gjennom hele rommet. Tilstandsgrad 2 gis med bakgrunn i standardens krav til godkjente måleavvik.

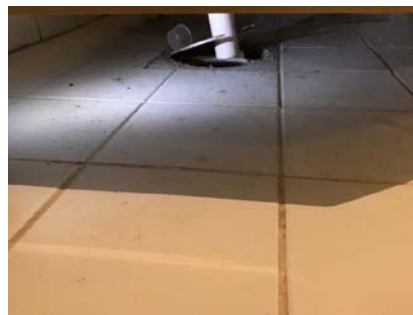
1 ETASJE > BAD/VASKEROM

Toalett er festet med skruer i gulv, det må sies at dette er risiko ihht. fukt i gulv/konstruksjonen. Toalett bør festes med lim/silikon. Det er krakkerlering i vask.

Risiko ihht. fukt i gulv/konstruksjonen dersom lekkasje på gulv. Toalett bør festes med lim/silikon. Utbedre vask

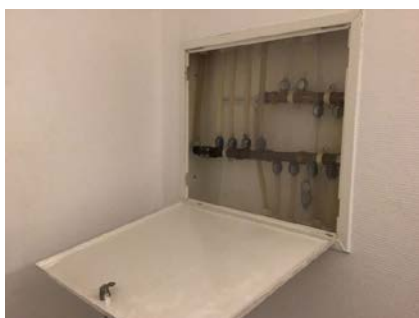
- Det er påvist andre avvik:
- Rørkursene på rør-i-rør systemet på vannledninger er ikke merket.

Noe rust i skap

Rust i skap

- Det må foretas tiltak for å lukke avviket.
- Rørkurser på rør-i-rør system bør merkes.
