## Solveig Granlund

## Din nye leilighet?

Såvegen 11 er en innbydende 2-roms selveierleilighet fra 2008 beliggende i byggets 4.etasje. Leiligheten har en svært sentral beliggenhet med umiddelbar nærhet til alt Jessheim sentrum har å by på. Det er kort vei til alt du trenger i hverdagen av både dagligvare, servicetilbud og et godt kollektivtilbud. Det er heis i bygget og det medfølger parkeringsplass hvor det er mulighet for å installere elbil-lader.

# Tilstandsrapport

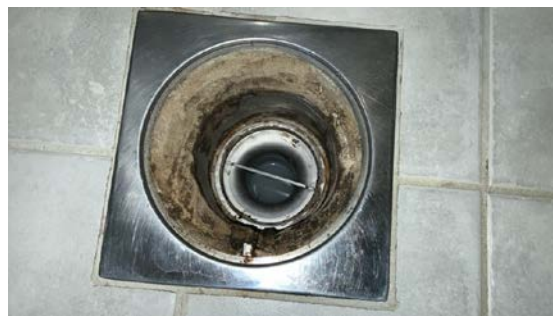
- Det er påvist avvik i fallforhold til sluk i forhold til krav i forskrift på byggetidspunktet.
- Det er påvist avvik i krav til høydeforskjell/fall-løsning på våtrommet.

- Våtrommet fungerer med dette avviket.

Kontroll av sluk.

- Overvåk tilstanden jevnlig. For å få tilstandsgrad 0 eller 1 må slukløsningen skiftes ut og sannsynligvis må også membransjiktet skiftes/utbedres. Det er imidlertid vanskelig å si noe om tidspunktet for når dette er nødvendig.
- Overvåk tilstanden jevnlig. For å få tilstandsgrad 0 eller 1 må tettesjiktet skiftes ut, men tidspunktet for når dette er nødvendig er vanskelig å si noe om.

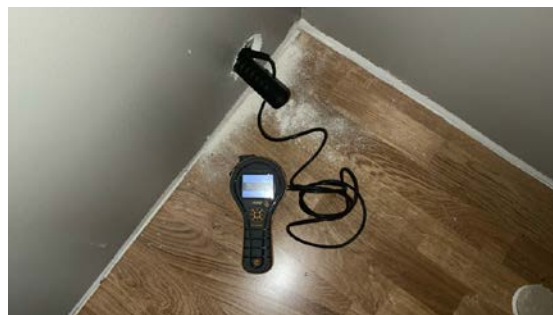
Hulltaking er foretatt uten å påvise unormale forhold. Hulltaking er foretatt ved/i Soverom. Vegger av stålsviller og stendere der det ble utført fuktmålinger i de organiske materialtype.

Utført hulltaking.

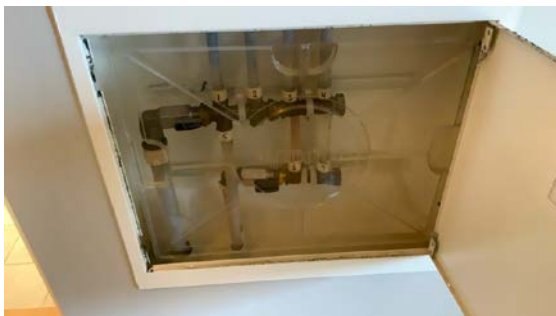
Vannrør fra byggeår av materialtype pex og kobber. Fordelerskap i entré. Waterguard i benkeskap på kjøkken fra 2024 for god sikring av lekkasjevann.

Besiktigelse av røropplegg.

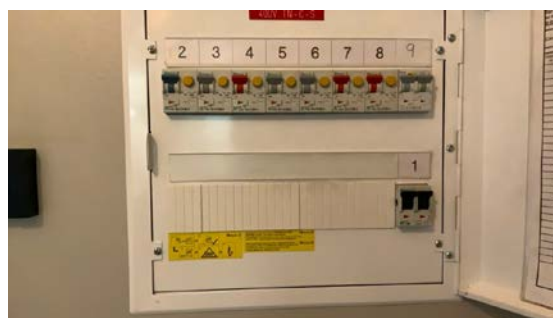
Det er påvist avvik i den elektriske tilkoblingen av varmtvannstanken.

Ja Da det elektrisk anlegget ikke har hatt en el-kontroll siden leiligheten ble oppført i 2008 oppfordres det til å utføre en el-kontroll på leiligheten for faktisk tilstand.
