Vardmyra 60, 4340 BRYNE

**Trivelig endeleilighet med 3
soverom og solrik balkong.
Sentrumsnær beliggenhet.
Parkering i garasjeanlegg.**

Rapportdato: 30.03.2026

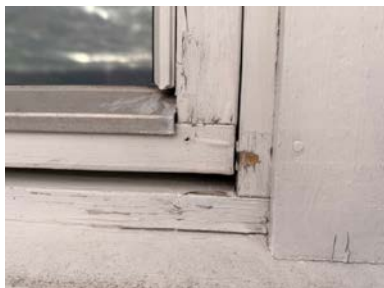
Vurdering av avvik:

- Karmene i vinduer er slitte og det er sprekker i treverket.

- Det må foretas lokal utbedring.

Anbefaler overflatebehandling og jevnlig vedlikehold, manglende tiltak kan over tid gi økt risiko for fuktopptak og videre nedbrytning av materialet.

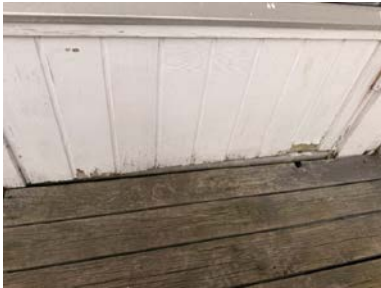
TG 2 Dører

Vurdering av avvik:

- Det er avvik:

- Tiltak:

Manglende overflatebeskyttelse kan føre til økt fuktpåvirkning og nedbrytning av treverket over tid. Overflatene bør skrapes, klargjøres og overflatebehandles på nytt.

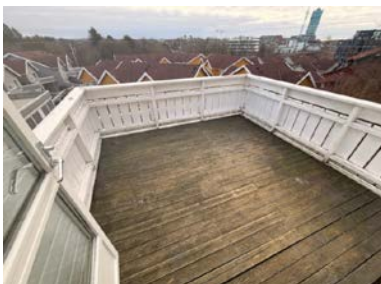
Balkonger, terrasser og rom under balkonger

Vurdering av avvik:

Det anbefales rengjøring og vedlikehold for å unngå fuktskader og glatte overflater.

Grønske og manglende vedlikehold kan medføre økt fuktbelastning og nedbrytning av treverket over tid. Rengjøring og ny overflatebehandling anbefales.

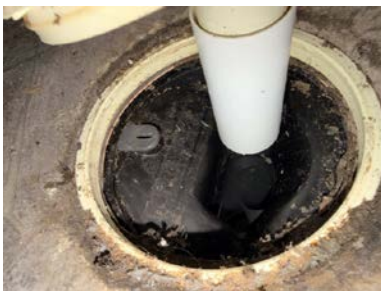
Vurdering av avvik:

- Det er påvist avvik i fallforhold til sluk i forhold til krav i forskrift på byggetidspunktet.

- Det er viktig å merke seg at levetiden til en membran varierer basert på kvalitet, installasjon og bruk. Eldre membraner kan bli sprø og sprekke opp, noe som fører til at de mister sin vanntettende funksjon. Dette kan resultere i vannlekkasjer gjennom vegger og gulv og fuktskader.
- Overvåk tilstanden jevnlig. For å få tilstandsgrad 0 eller 1 må tettesjiktet skiftes ut, men tidspunktet for når dette er nødvendig er vanskelig å si noe om.

Det er ikke registrert tegn til svikt i tettesjikt på befaringsstidspunktet. Jevnlige tilsyn anbefales, og utskifting kan vurderes ved oppgradering eller ved tegn til svikt.

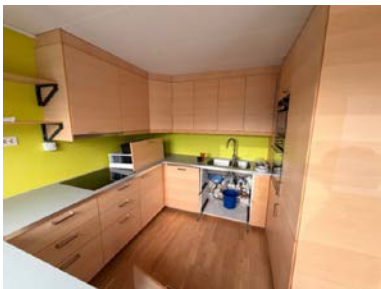
Det registreres noe overflateslitasje og mindre skader på kjøkkeninnredning/fronter, noe som vurderes som normal bruksslitasje iht. alder.

Det registreres noe svellinger rundt oppvaskmaskin, noe som er et typisk slitasjetegn ved fuktpåvirkning.

- Andre tiltak:

Anbefaler forsegling/impregnering for å hindre videre fuktskader rundt oppvaskmaskin, manglende tiltak kan over tid medføre ytterligere skade på materialer.
