Rosterudvegen 7, 2040 KLØFTA

**Innholdsrik eneboligeiendom med  
garasje - stor og flott hage -  
sentral og barnevennlig  
beliggenhet!**

| Tilstandsrapport ..... | 36 |

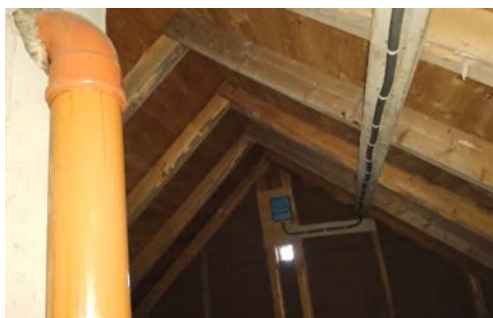
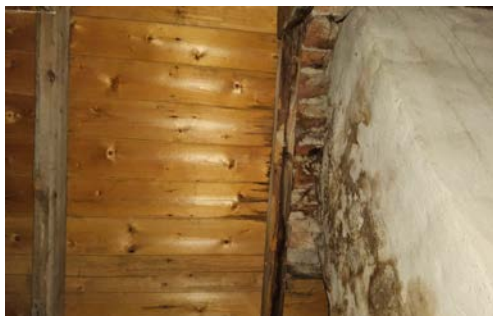
### Vurdering av avvik:

- Det er avvik:

Det er observert fuktskjolder ved pipegjennomføringen. Det bemerkes at inspeksjonen av loftet er gjennomført utelukkende fra loftsluken, ettersom det ikke foreligger gangbart gulv. Påvisningen av fuktskjolder på ett sted innebærer at tilsvarende skade ikke kan utelukkes andre steder. Loftets konstruksjon vurderes som risikofyllt, og skader kan oppstå i samsvar med den høye alderen på taktekingen. Det opplyses om at disse stammer fra avvik på tidligere pipehatt.

- Tiltak:

Basert på opplysninger later det til at avviket er ivaretatt med ny pipehatt.

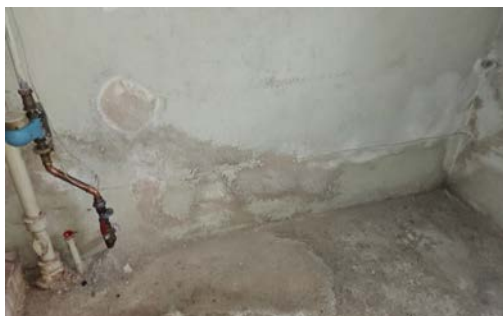
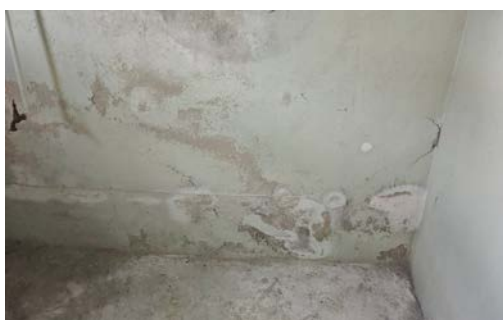
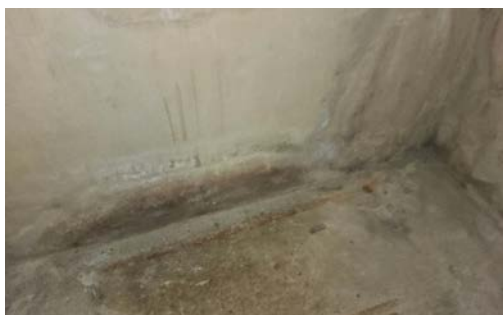
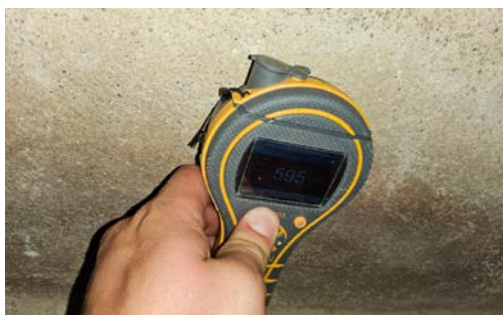
Gulvet har laminat og er av betong. Veggene har plater og betong/mur. Hulltaking er ikke utført, da det er observert synlige tegn på fukt samt fuktgjennomtrenging i grunnmuren.

Det er observert fuktgjennomtrenging i grunnmuren. Det er også målt forhøyde fuktverdier ved overflatesøk.  
Eier forteller at dette stammer fra tiden før dreneringen ble skiftet.

- Tiltak:

Konstruksjonen bør holdes under jevnlig tilsyn.

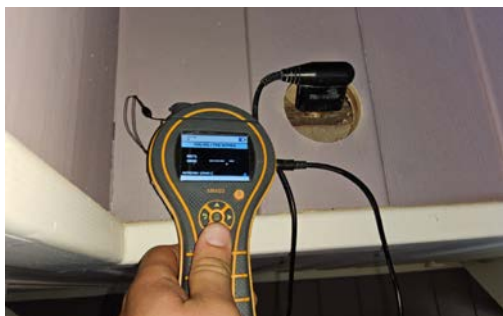
## LOFTETASJE > BAD

### TG 0 Tilliggende konstruksjoner våtrom

Hulltaking er foretatt uten å påvise unormale forhold. Hulltaking er foretatt ved trappeløp. Fuktkvotemåling (vekt%) i konstruksjonen ble målt til 0-6.

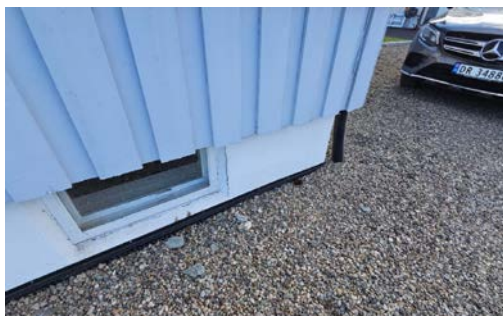
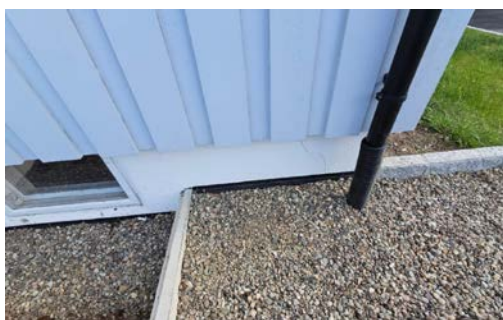
## ! TG 0 Terrenghforhold

Terrenget boligen er etablert i er nokså flatt.
