Vognstølen 18H, 5096 BERGEN

**Lekker og luftig 2-roms
endeleilighet | Solrik balkong og
fantastisk utsikt | Gåavstand til
buss, butikk, Haukeland, HVL**

Tilstandsrapport

LEILIGHET I BOLIGBLOKK

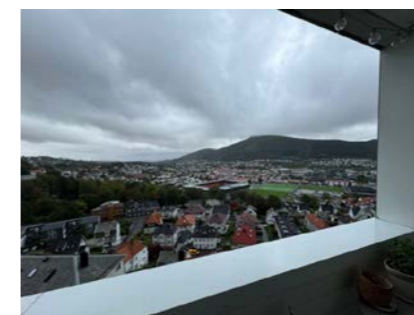
Overvåk tilstanden jevnlig. For å få tilstandsgrad 0 eller 1 må tettesjiktet skiftes ut i regi av Brl, men tidspunktet for når dette er nødvendig er vanskelig å si noe om.

Altan med utgang fra soverom.

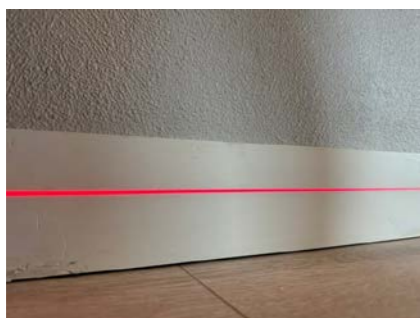
- Målt høydeforskjell på over 15 mm gjennom hele rommet.
- Tilstandsgrad 2 gis med bakgrunn i standardens krav til godkjente måleavvik.

Bilder viser skjevheter i gulv i stue/kjøkken.

- For å få tilstandsgrad 0 eller 1 må høydeforskjeller rettes opp. Det vil imidlertid sjelden være økonomisk rasjonelt som et enkeltstående tiltak i en bolig som dette. Dersom boligen en gang skal renoveres, kan man vurdere slike tiltak.

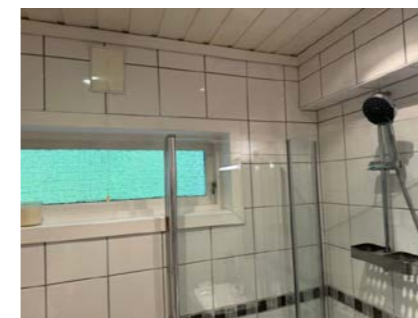
Vindu er plassert i våtsone. Det er sprekk i en veggflis v/toalett. Det er noe slitasje/porer i noen fuger mellom veggfliser i dusjsone.

Vindu i våtsone.

Vindu bør fuktbeskyttes med f.eks. plexiglass eller forheng, ev. bør det monteres lukket dusjkabinett. Overvåk tilstanden på flisefuger mellom veggfliser i dusjsone og veggflis med sprekk.

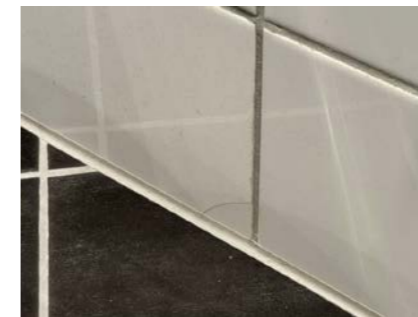
Sprekk i veggflis på høyre side av toalett.

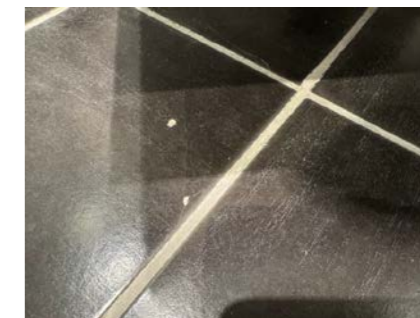
Bom registrert i flere gulvfliser. Det er sprekker i enkelte gulvfliser.

Sår i gulvfliser.

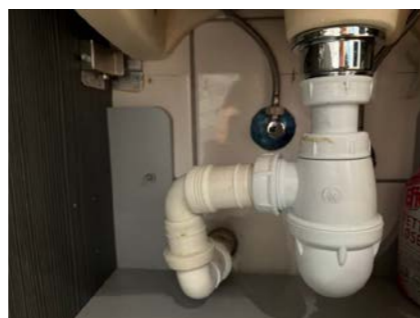
Rørøpplagg under servant.

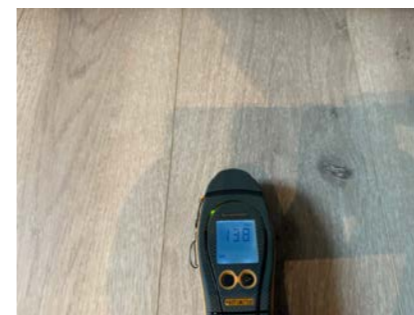
Ingen forhøyede fuktverdier ble registrert v/ utsatte områder.

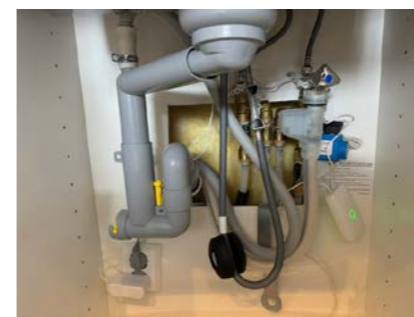
Rørøpplagg og aquastop under vask.

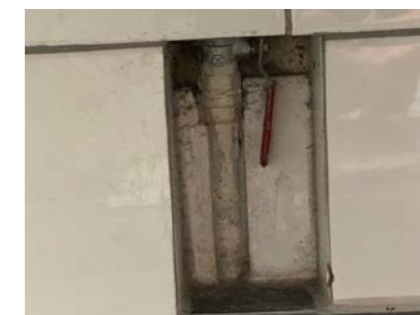
Stoppekran på eldre rørøpplagg gir en viss risiko for lekkasje og skader v/ bruk/testing. Jeg har derfor ikke testet at stoppekran fungerer.

Stoppekran på bad.

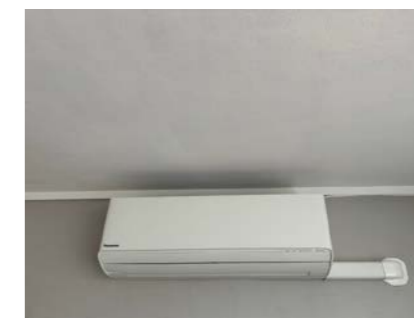
Varmepumpe med uttak i stue.
