# Tilstandsrapport

Boligbygg med flere boenheter

Christies gate 19 D, 0557 OSLO

Befaringsdato: 29.04.2025

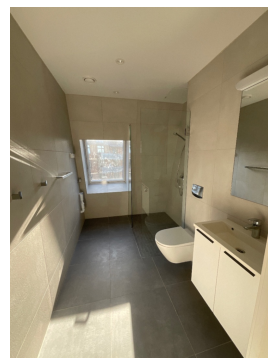
#### Generell

Flislagt bad/wc med gulvvarme, avtrekk, speil, armatur, downlights, opplegg for vaskemaskin, servant med innredning, dusj hjørne med glassvegg og glassdør, vegghengt toalett.

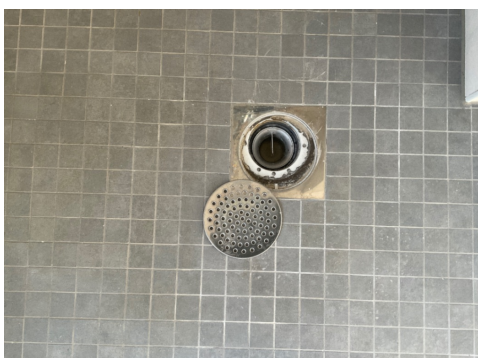
### ! TG 1 Sluk, membran og tettesjikt

Det er nyere stålsluk og smøremembran med dokumentert utførelse.

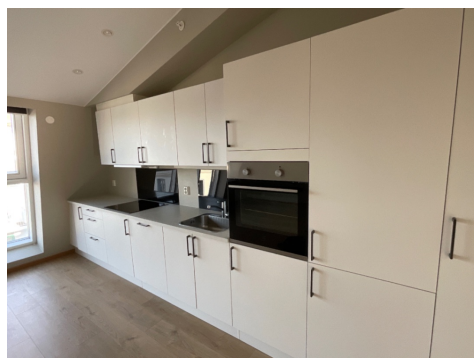
### ! TG 1 Overflater og innredning

Tidsriktig glatt innredning, soft close, plater bak induksjonstopp og kum, armatur, laminat benkeplate med nedfelt stålkum og induksjonstopp, integrert komfyr, oppvaskmaskin, kjøll/frys.

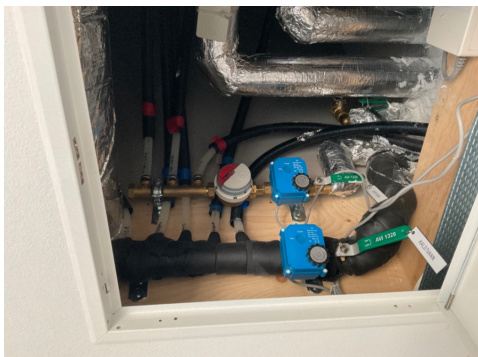
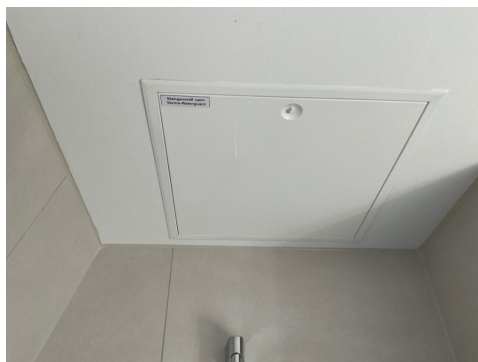
### ! TG 2 Vannledninger

Innvendige vannledninger er av plast (rør i rør). Det er besiktiget i rørskap.

- Det er påvist at eventuelt lekkasjevann fra rør i rør system ikke ledes til sluk eller annen kompenserende løsning.

- Det bør foretas tiltak på anlegget som sikrer bedre løsning på eventuelt lekkasjevann fra rør i rør system.
