Svend Foyns gate 8B, 3110 TØNSBERG

Moderne, stilren og gjennomgående 3-roms selveierleilighet - solrik balkong - garasjeplass med lader

Befaringsdato: 23.09.2024

Rapportdato: 27.09.2024

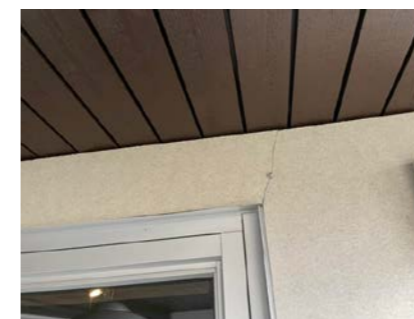
Vurdering av avvik:

- Det er påvist sprekker i murte/pussede fasader.

Konsekvens/tiltak

- Lokal utbedring må utføres.

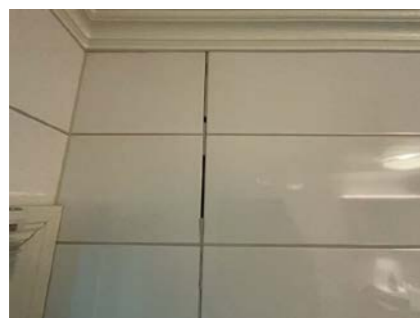
Vurdering av avvik:

- Det er påvist at noen fliser har bom (hulrom under).
- Det er påvist avvik i fuger.

Det er påvist løse fliser på vegg og fuger som sprekker og faller ut.

Konsekvens/tiltak

- Gjennomføre ytterligere undersøkelser og foreta utbedring av skade.
- Det må gjøres tiltak for å lukke avviket.
