Svend Foyns gate 8B, 3110 TØNSBERG

Moderne, stilren og gjennomgående 3-roms selveierleilighet - solrik balkong - garasjeplass med lader

Befaringsdato: 23.09.2024 Rapportdato: 27.09.2024 Oppdragsnr.: 19997-1130 Referansenummer: VS6446

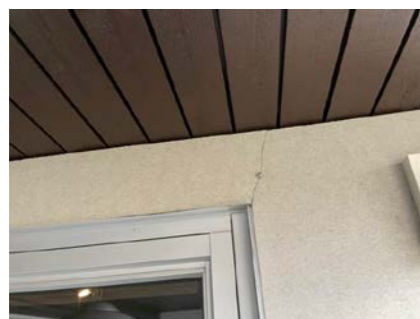
Vurdering av avvik:

- Det er påvist sprekker i murte/pussede fasader.

Konsekvens/tiltak

- Lokal utbedring må utføres.

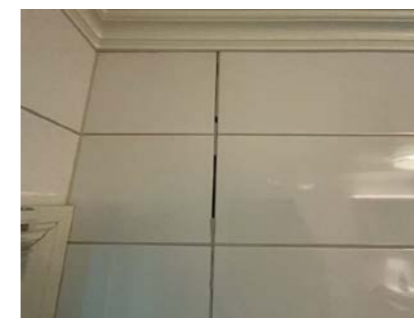
Vurdering av avvik:

- Det er påvist at noen fliser har bom (hulrom under).
- Det er påvist avvik i fuger.

Det er påvist løse fliser på vegg og fuger som sprekker og faller ut.

Konsekvens/tiltak

- Gjennomføre ytterligere undersøkelser og foreta utbedring av skade.
- Det må gjøres tiltak for å lukke avviket.
